Comune di Salve

Piano di Lottizzazione del sub-comparto 3 Strada provinciale n. 91 Leuca-Gallipoli

Osservazioni alla nota della Regione Puglia del gennaio 2021

TAVOLE ILLUSTRATIVE

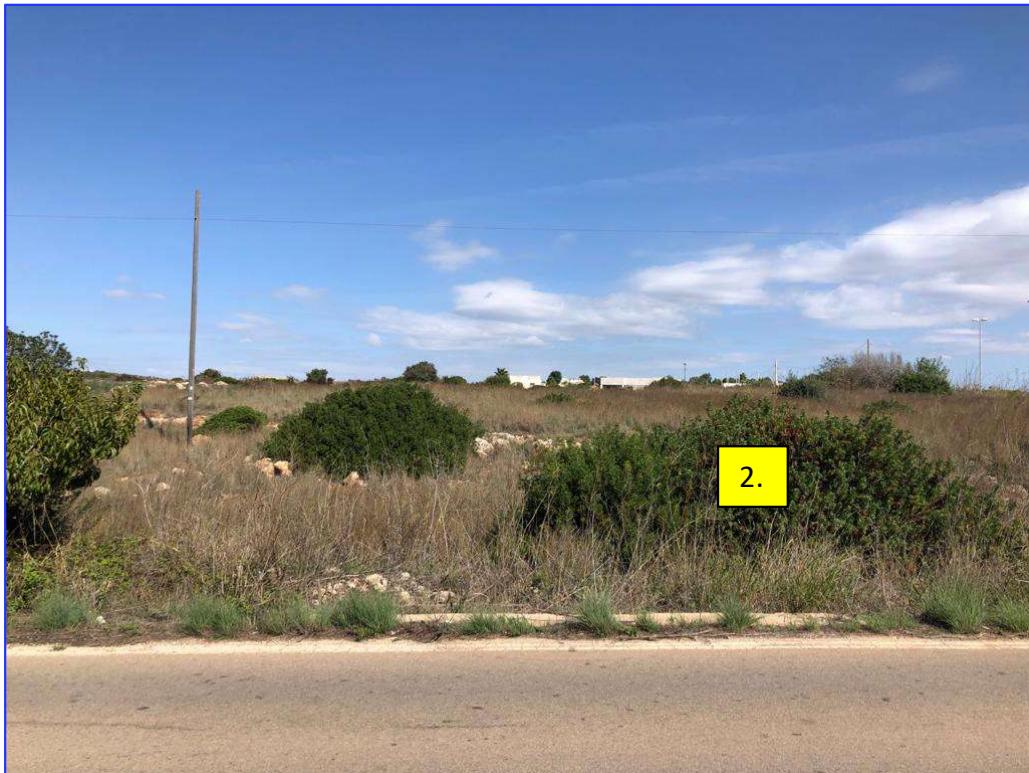
Tavola 6
Panoramica dalla SP 91

1. Banchi di roccia affiorante
2. Arbusti di macchia in prossimità della SP 91

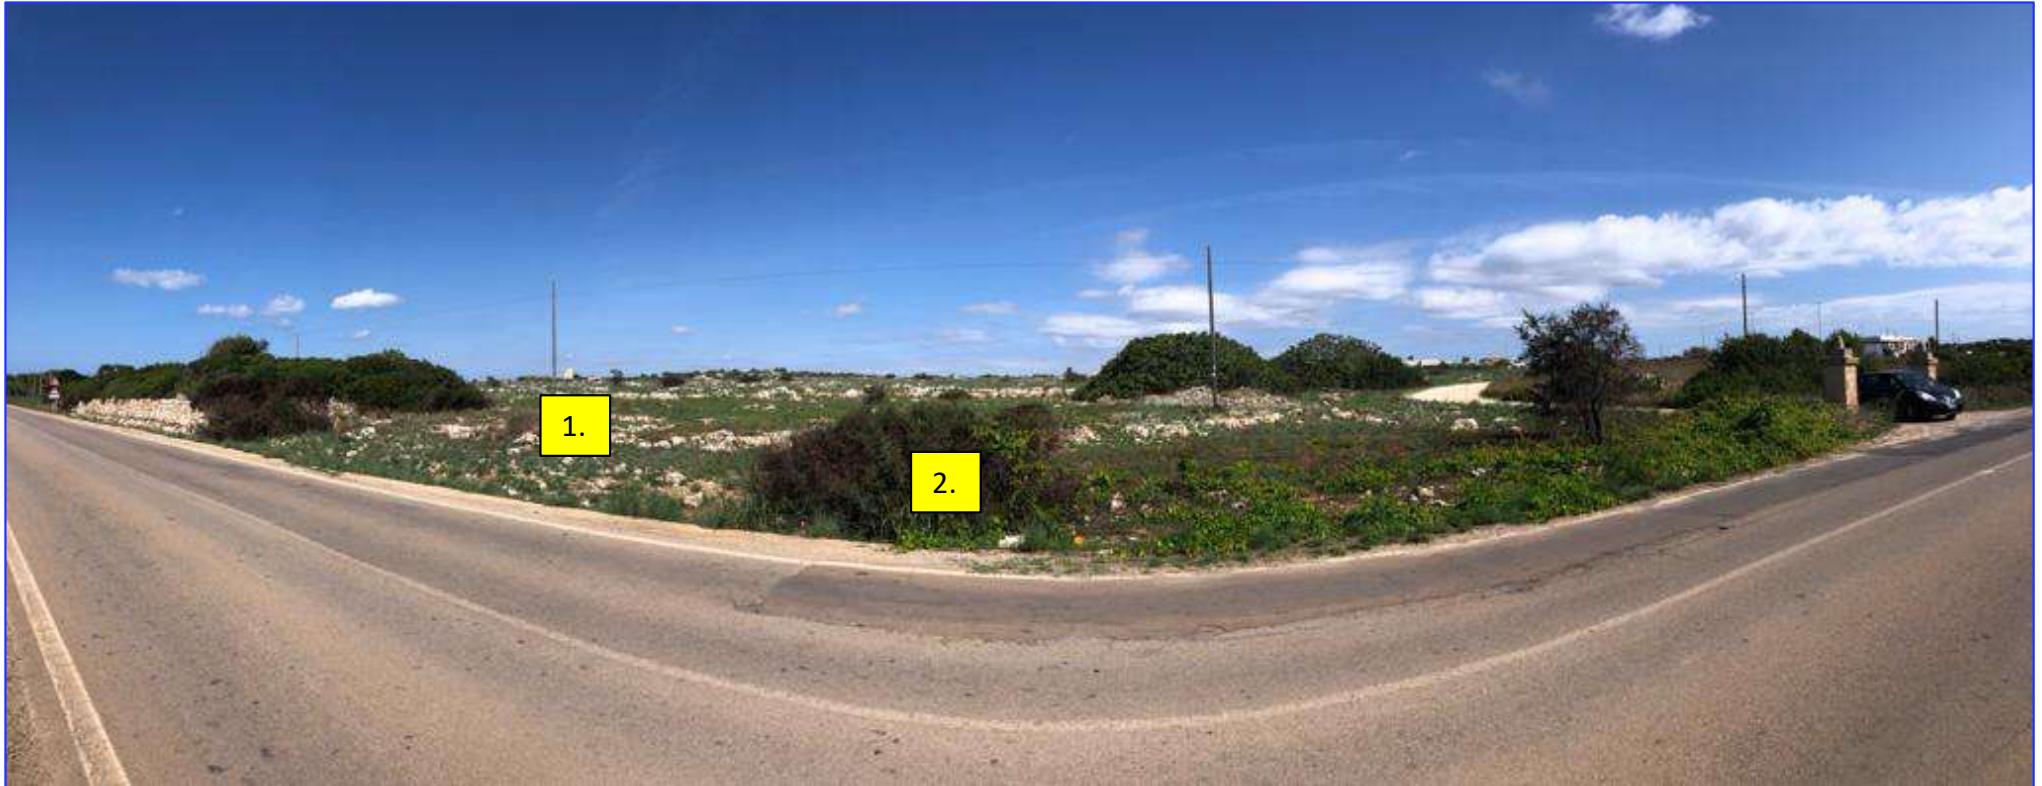
Tavola 7
Panoramica dalla SP 91

1. Banchi di roccia affiorante
2. Arbusti di macchia in prossimità della SP 91

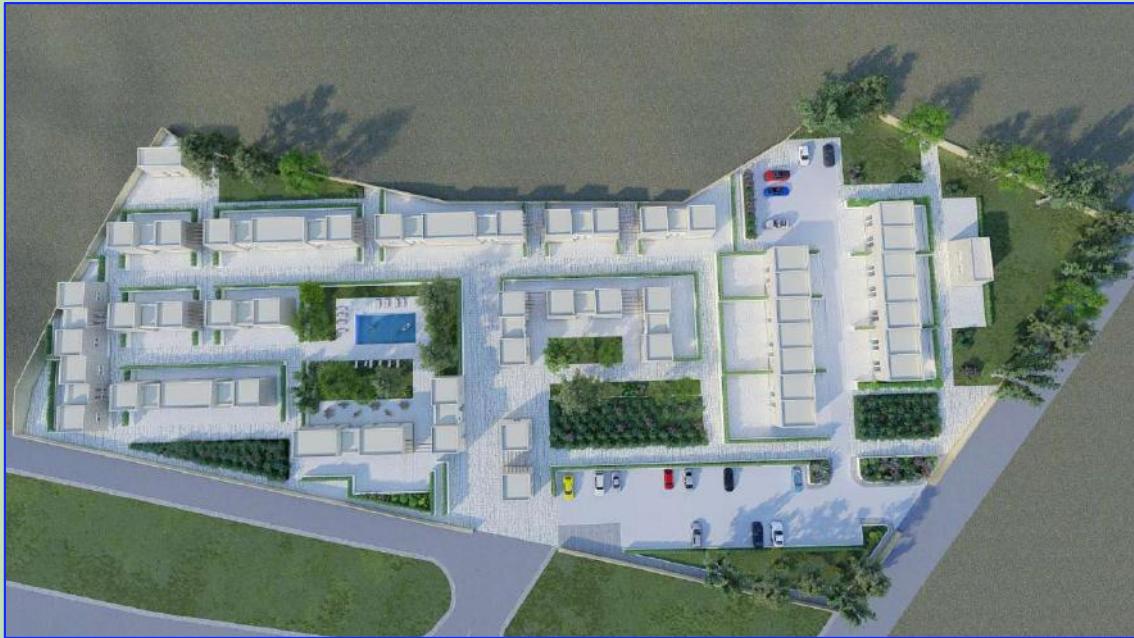
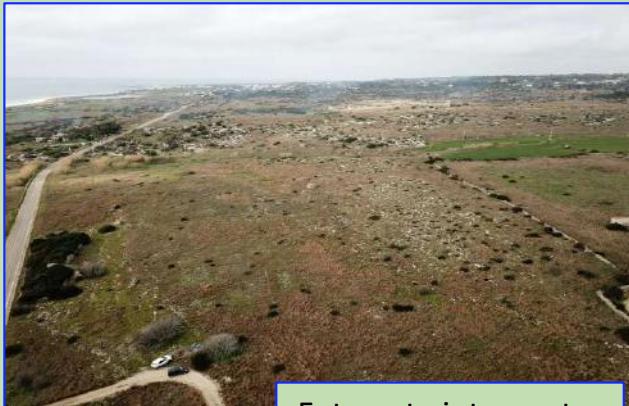
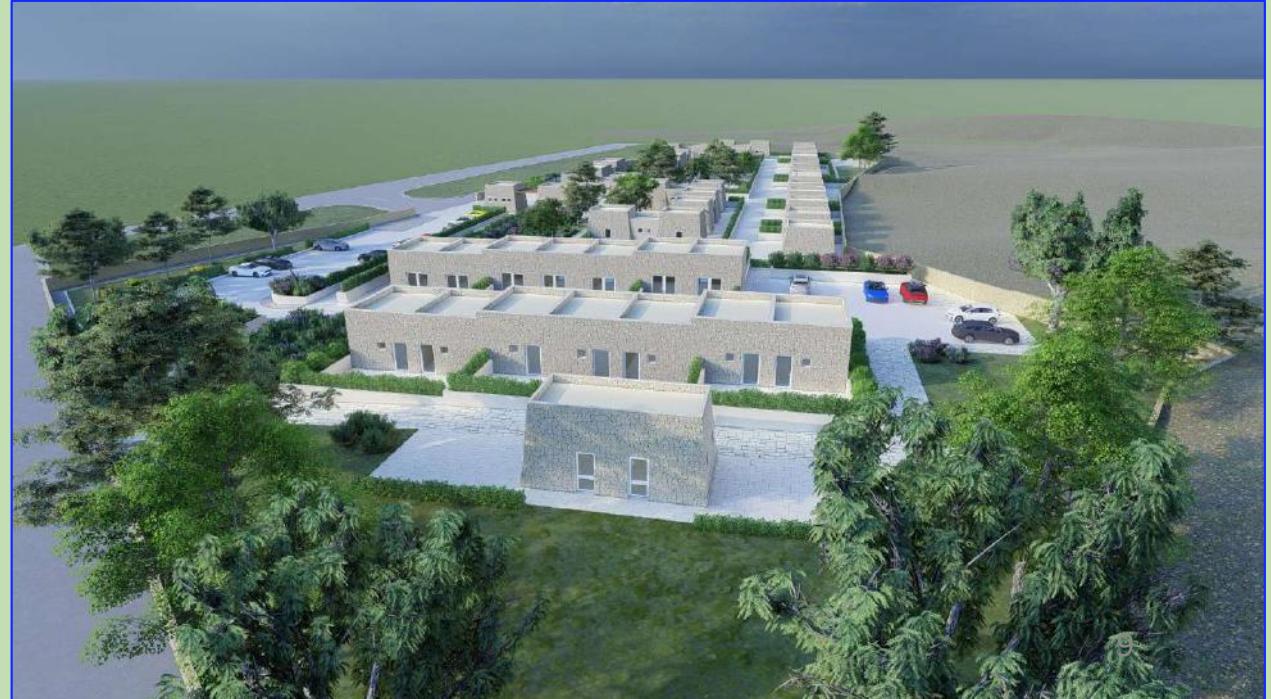
Tavola 8

Lo schema direttore della progettazione:

1. La vegetazione di coronamento;
2. Gli arbusti di macchia;
3. Le costruzioni in pietra;
4. I muri a secco.

Foto ante intervento

Foto inserimento post intervento

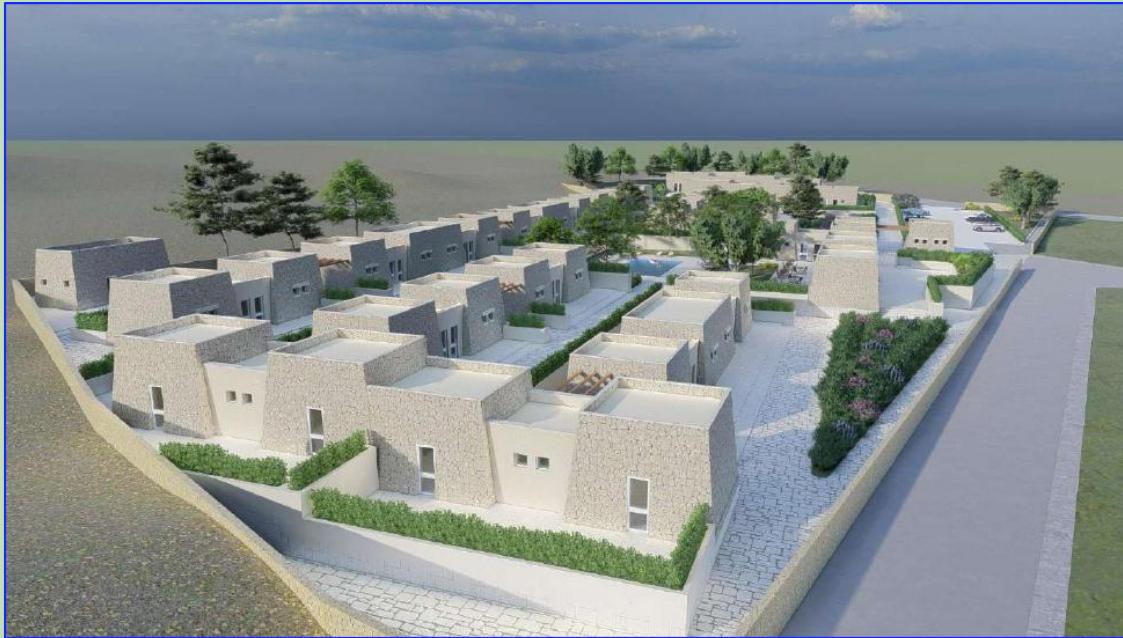
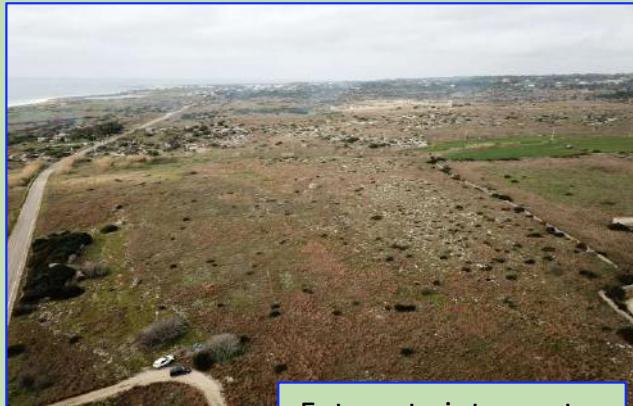
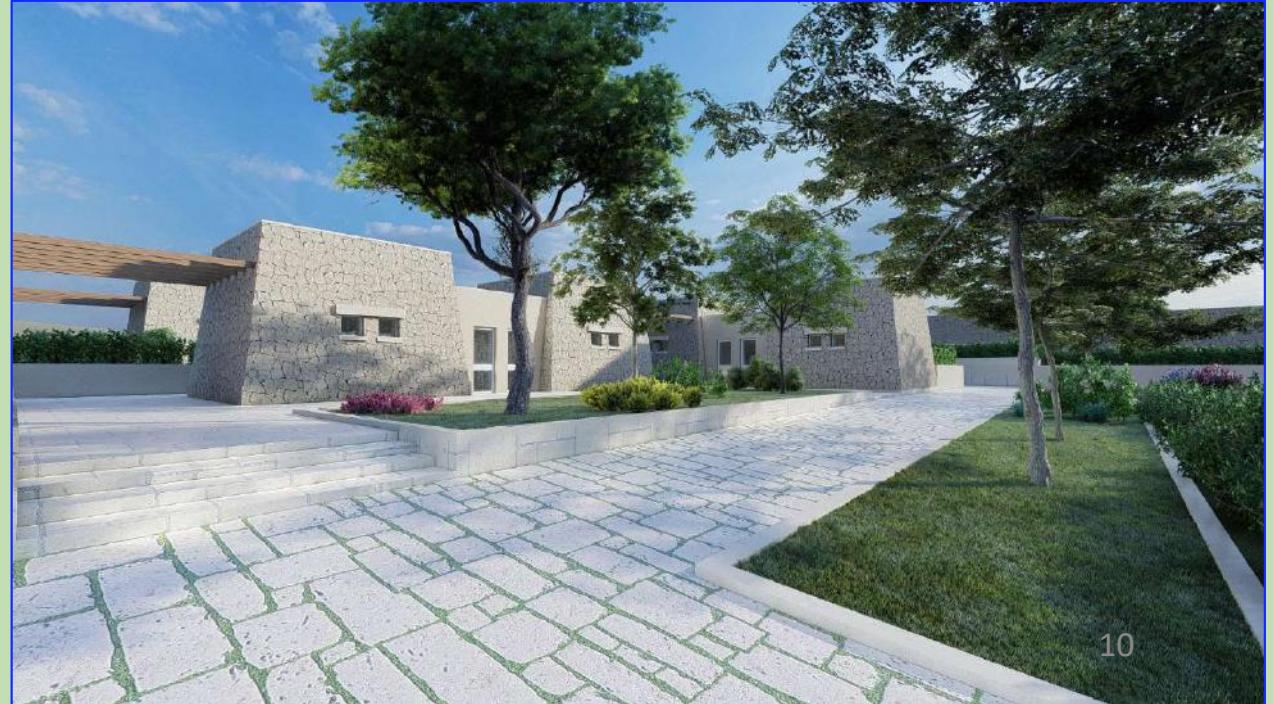
Tavola 9

Lo schema direttore della progettazione:

1. La vegetazione di coronamento;
2. Gli arbusti di macchia;
3. Le costruzioni in pietra;
4. I muri a secco.

Foto inserimento post intervento

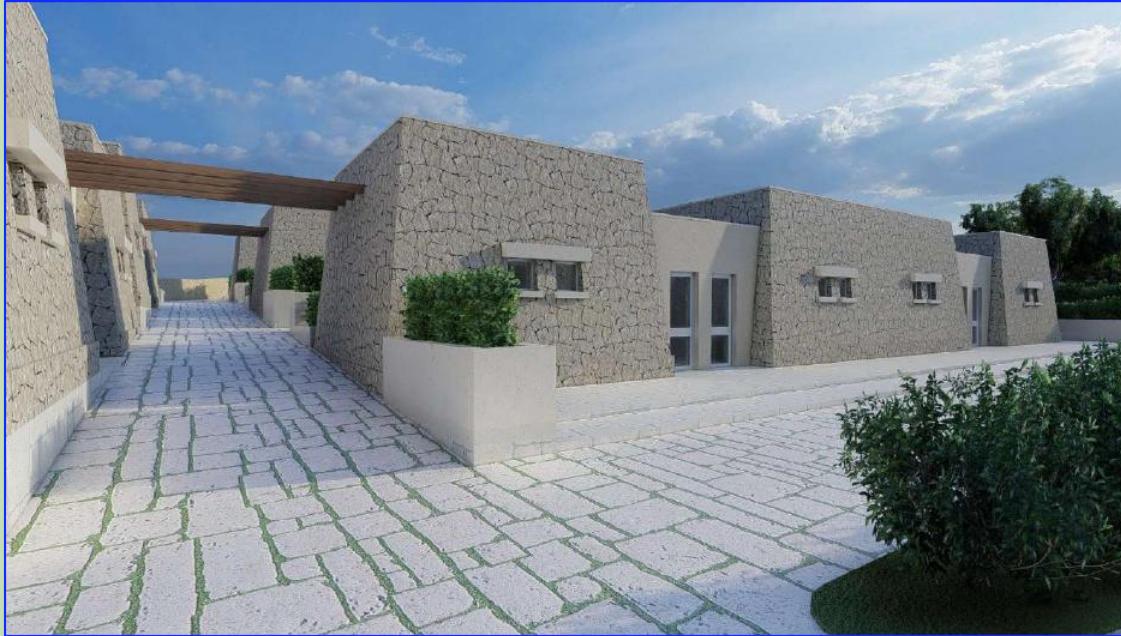
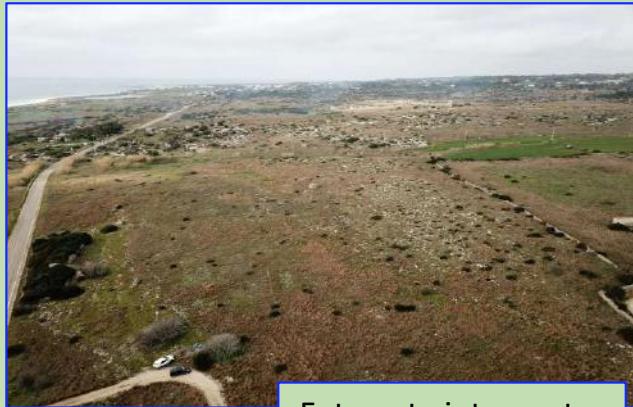
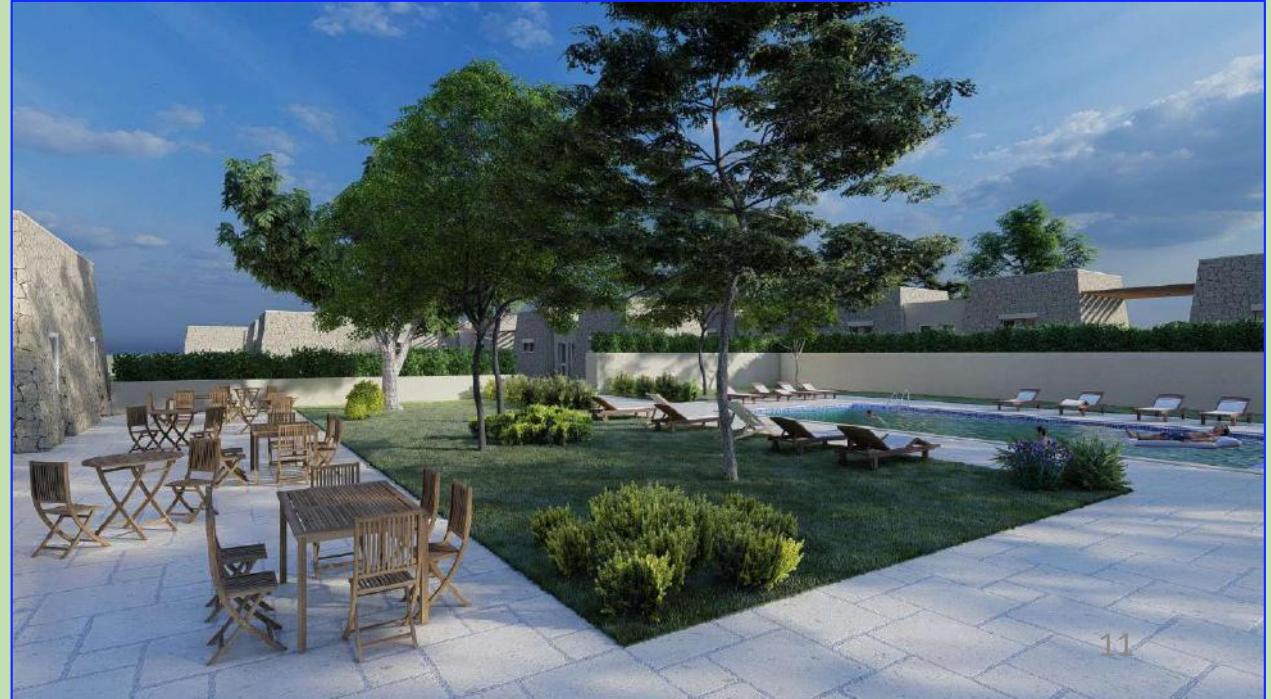
Tavola 10

Lo schema direttore della progettazione:

1. La vegetazione di coronamento;
2. Gli arbusti di macchia;
3. Le costruzioni in pietra;
4. I muri a secco.

Foto ante intervento

Foto inserimento post intervento

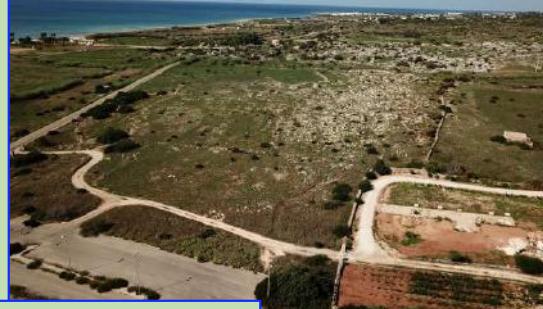
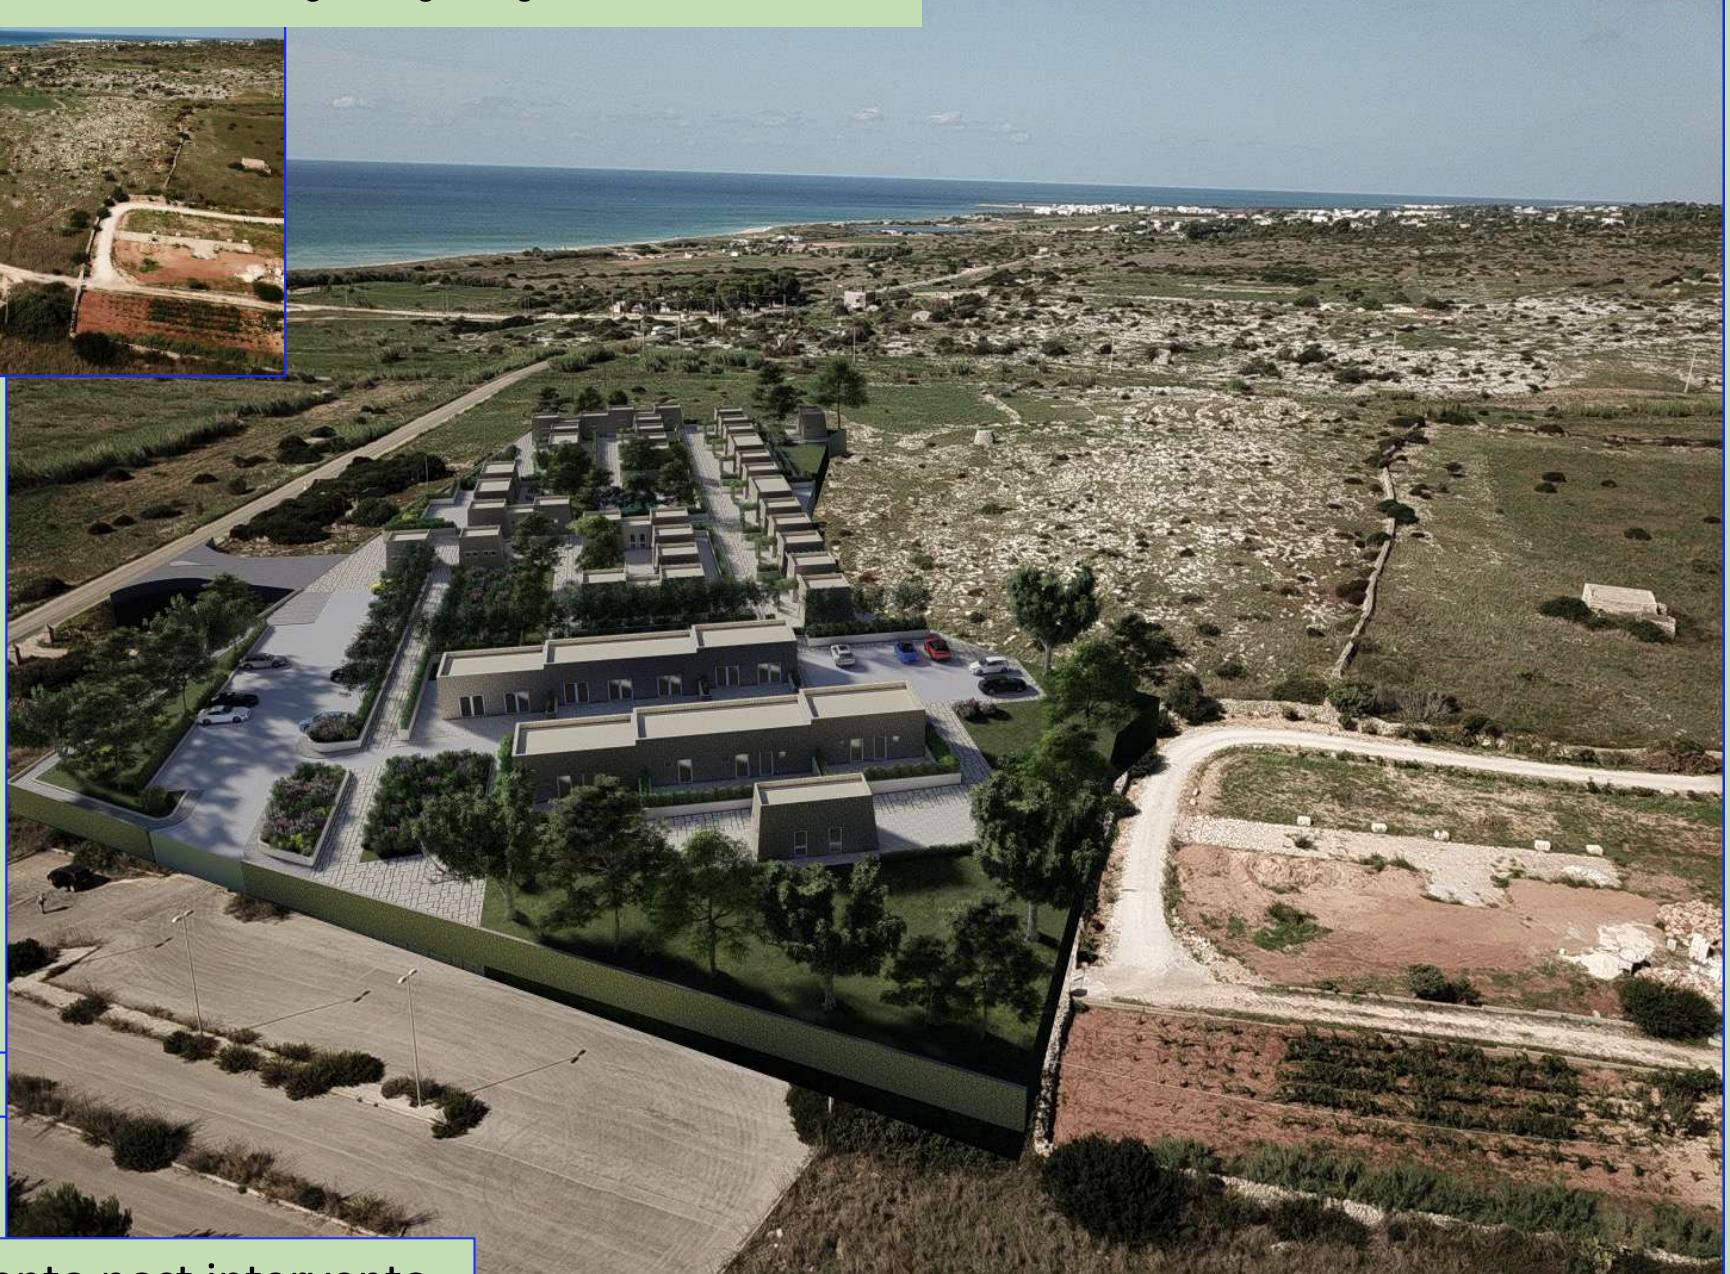
Tavola 11

Foto ante intervento

Foto inserimento post intervento

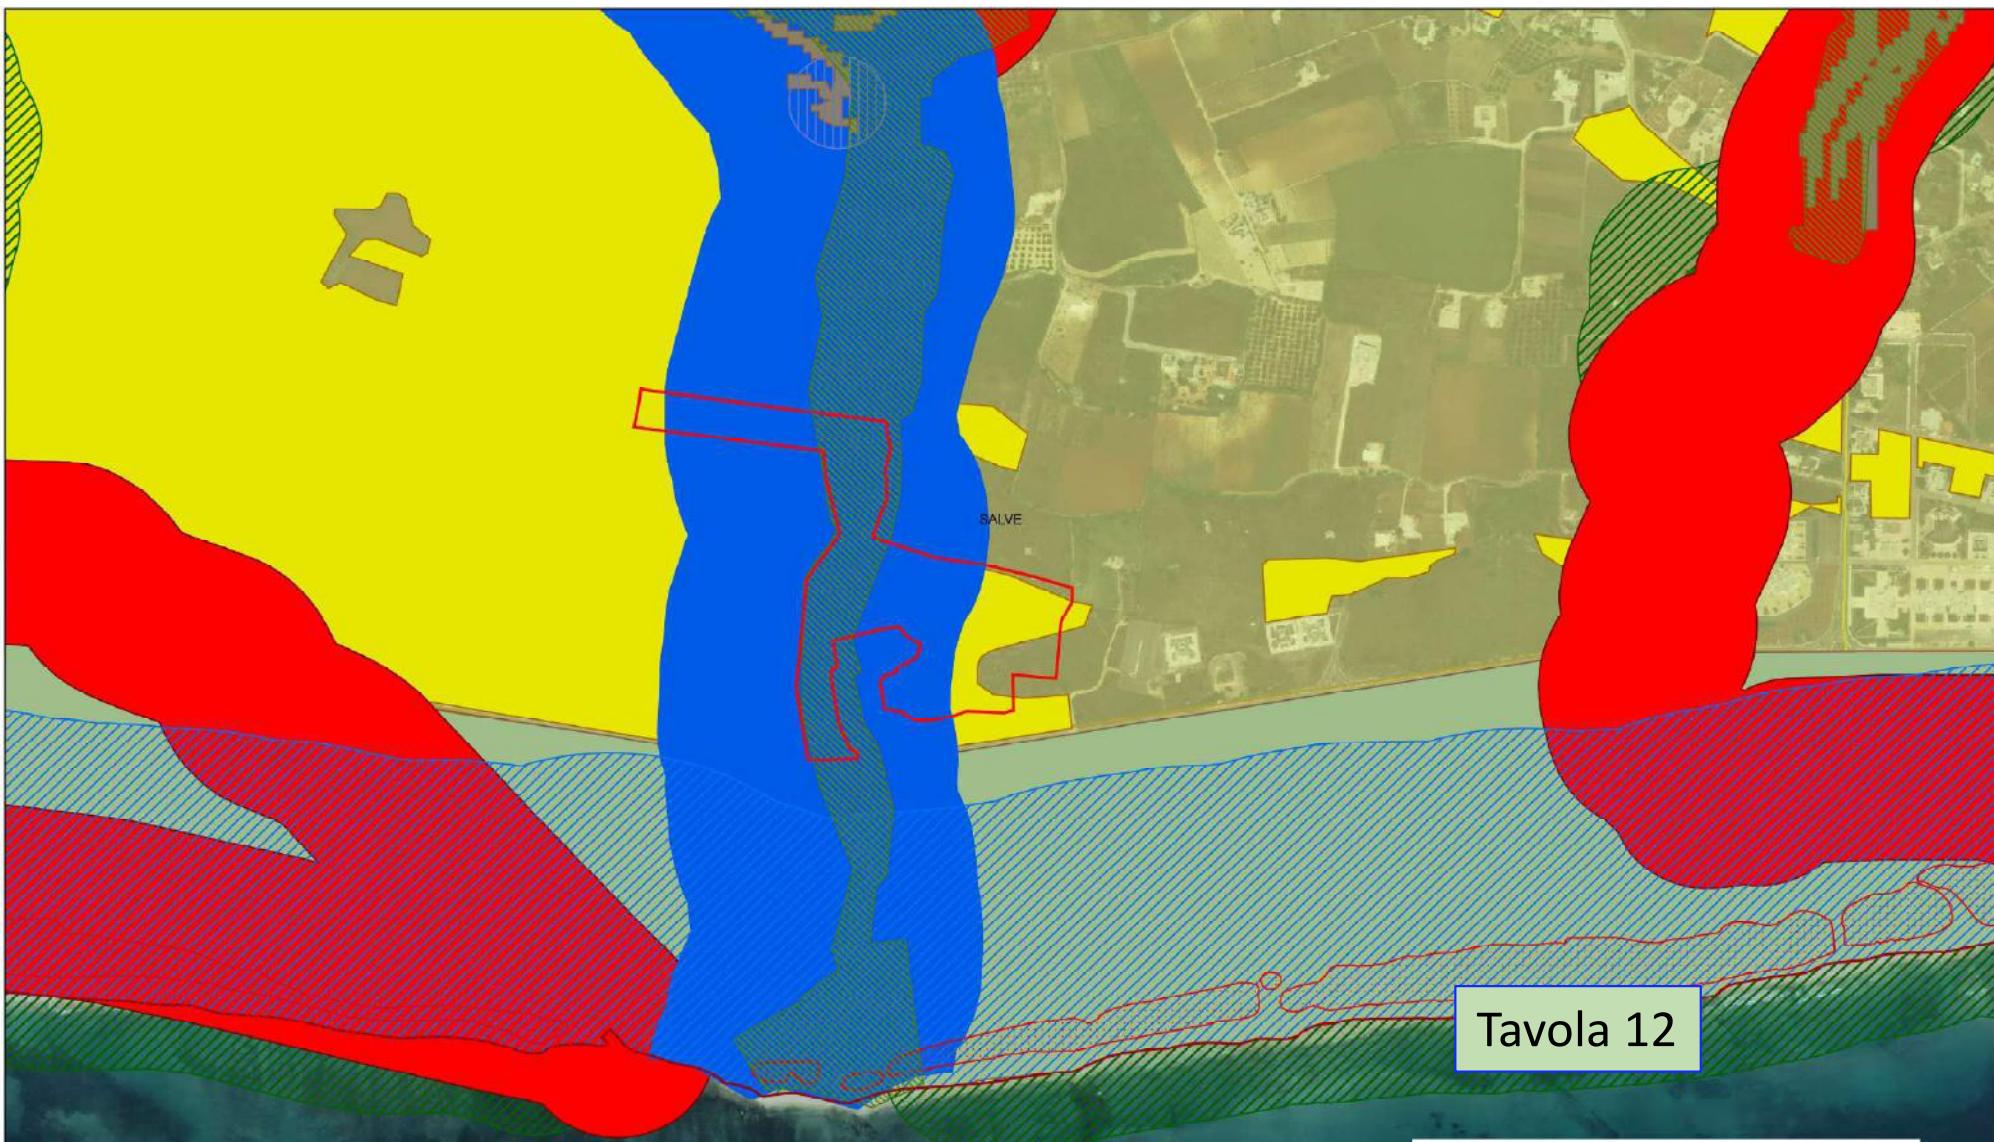
Tavola 12

Localizzazione dell'intervento con la sovrapposizione del sistema di tutela del Piano Paesaggistico Territoriale Regionale della Regione Puglia

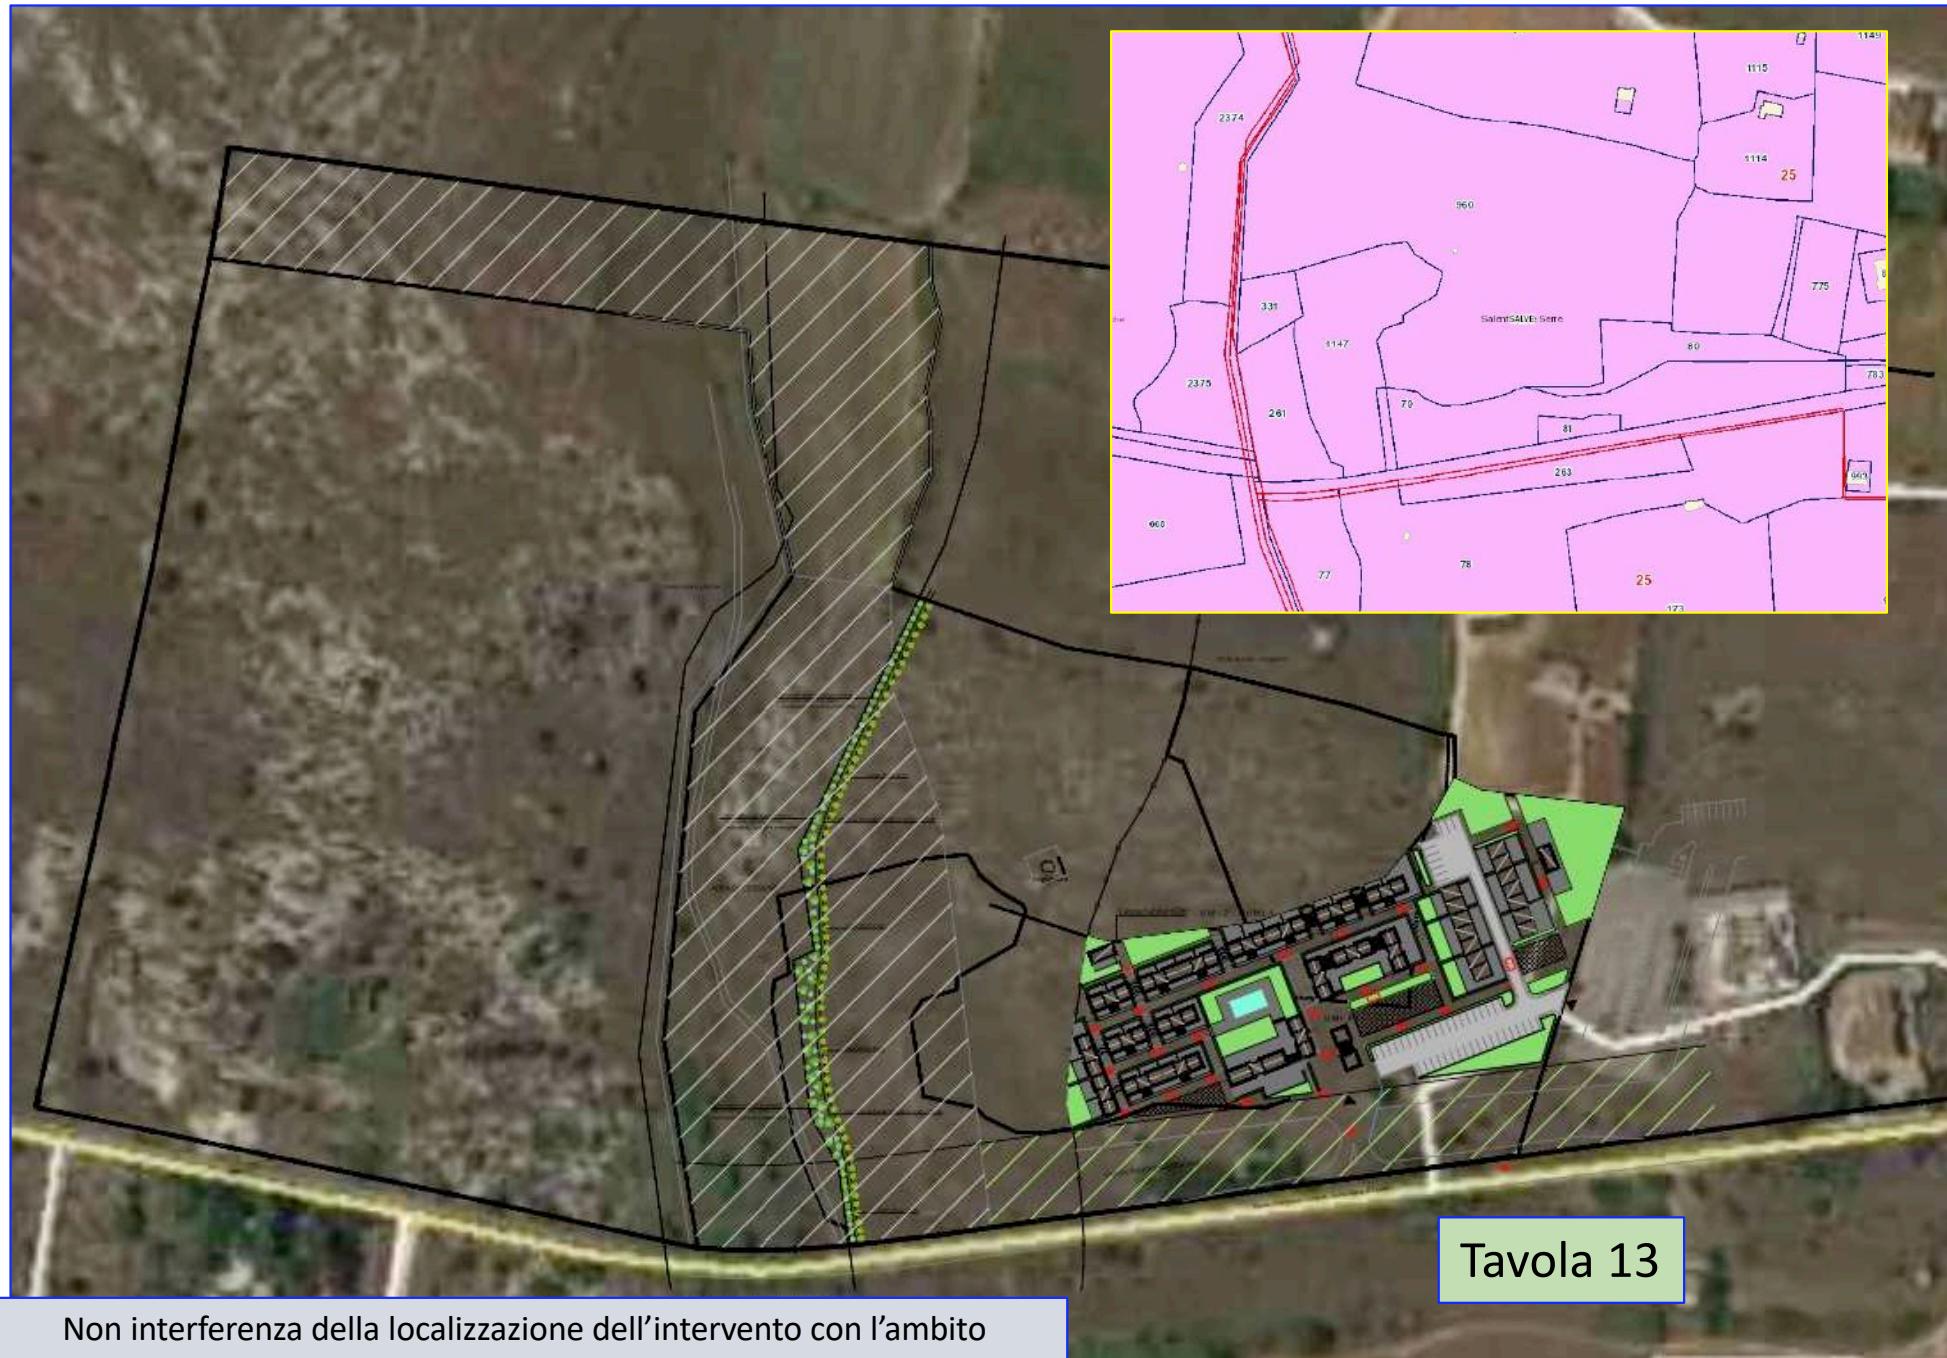
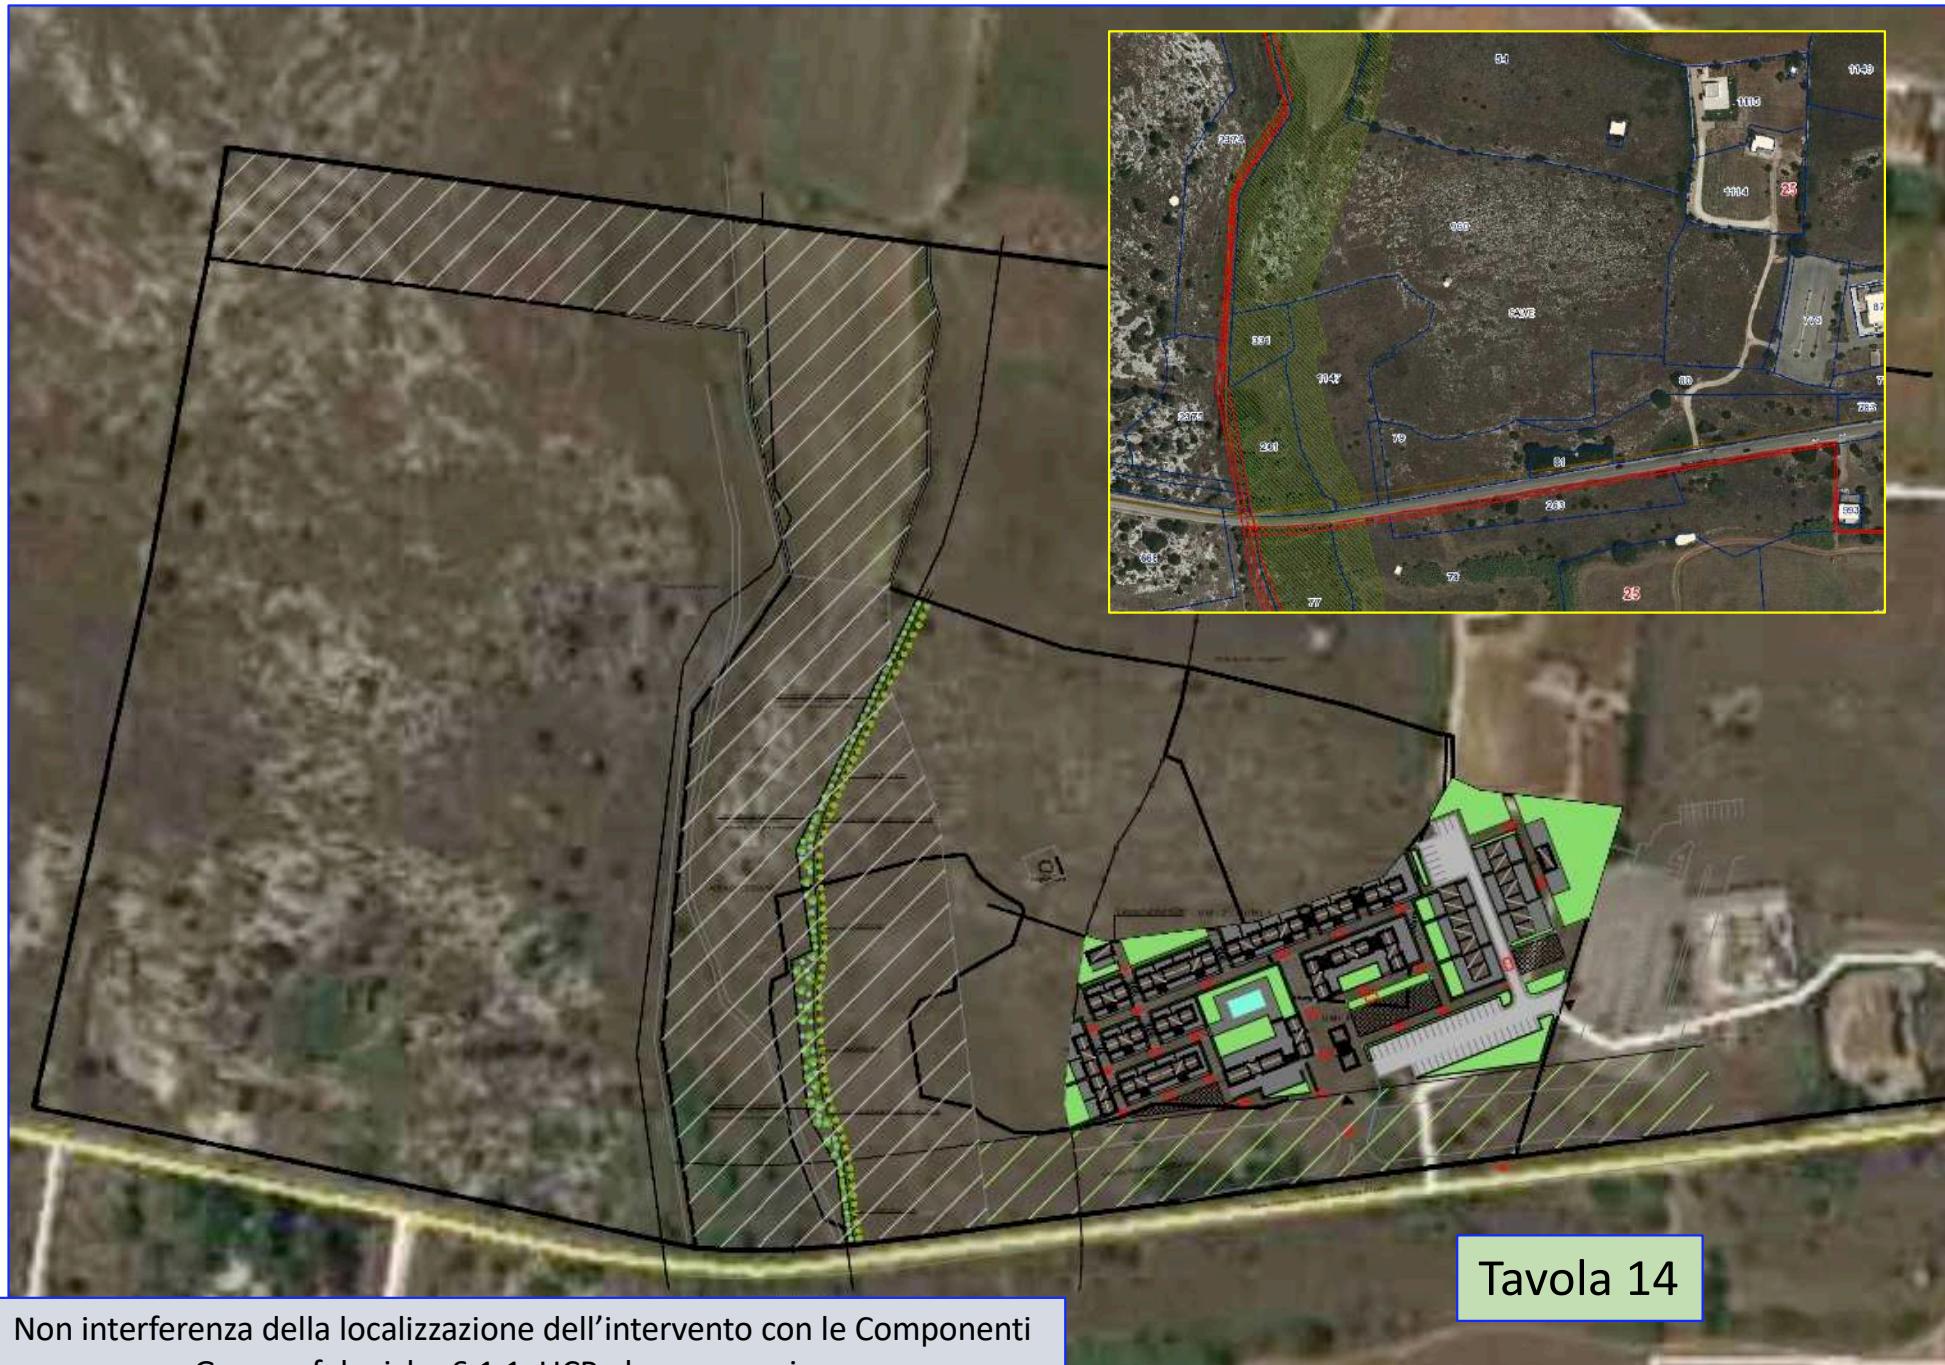
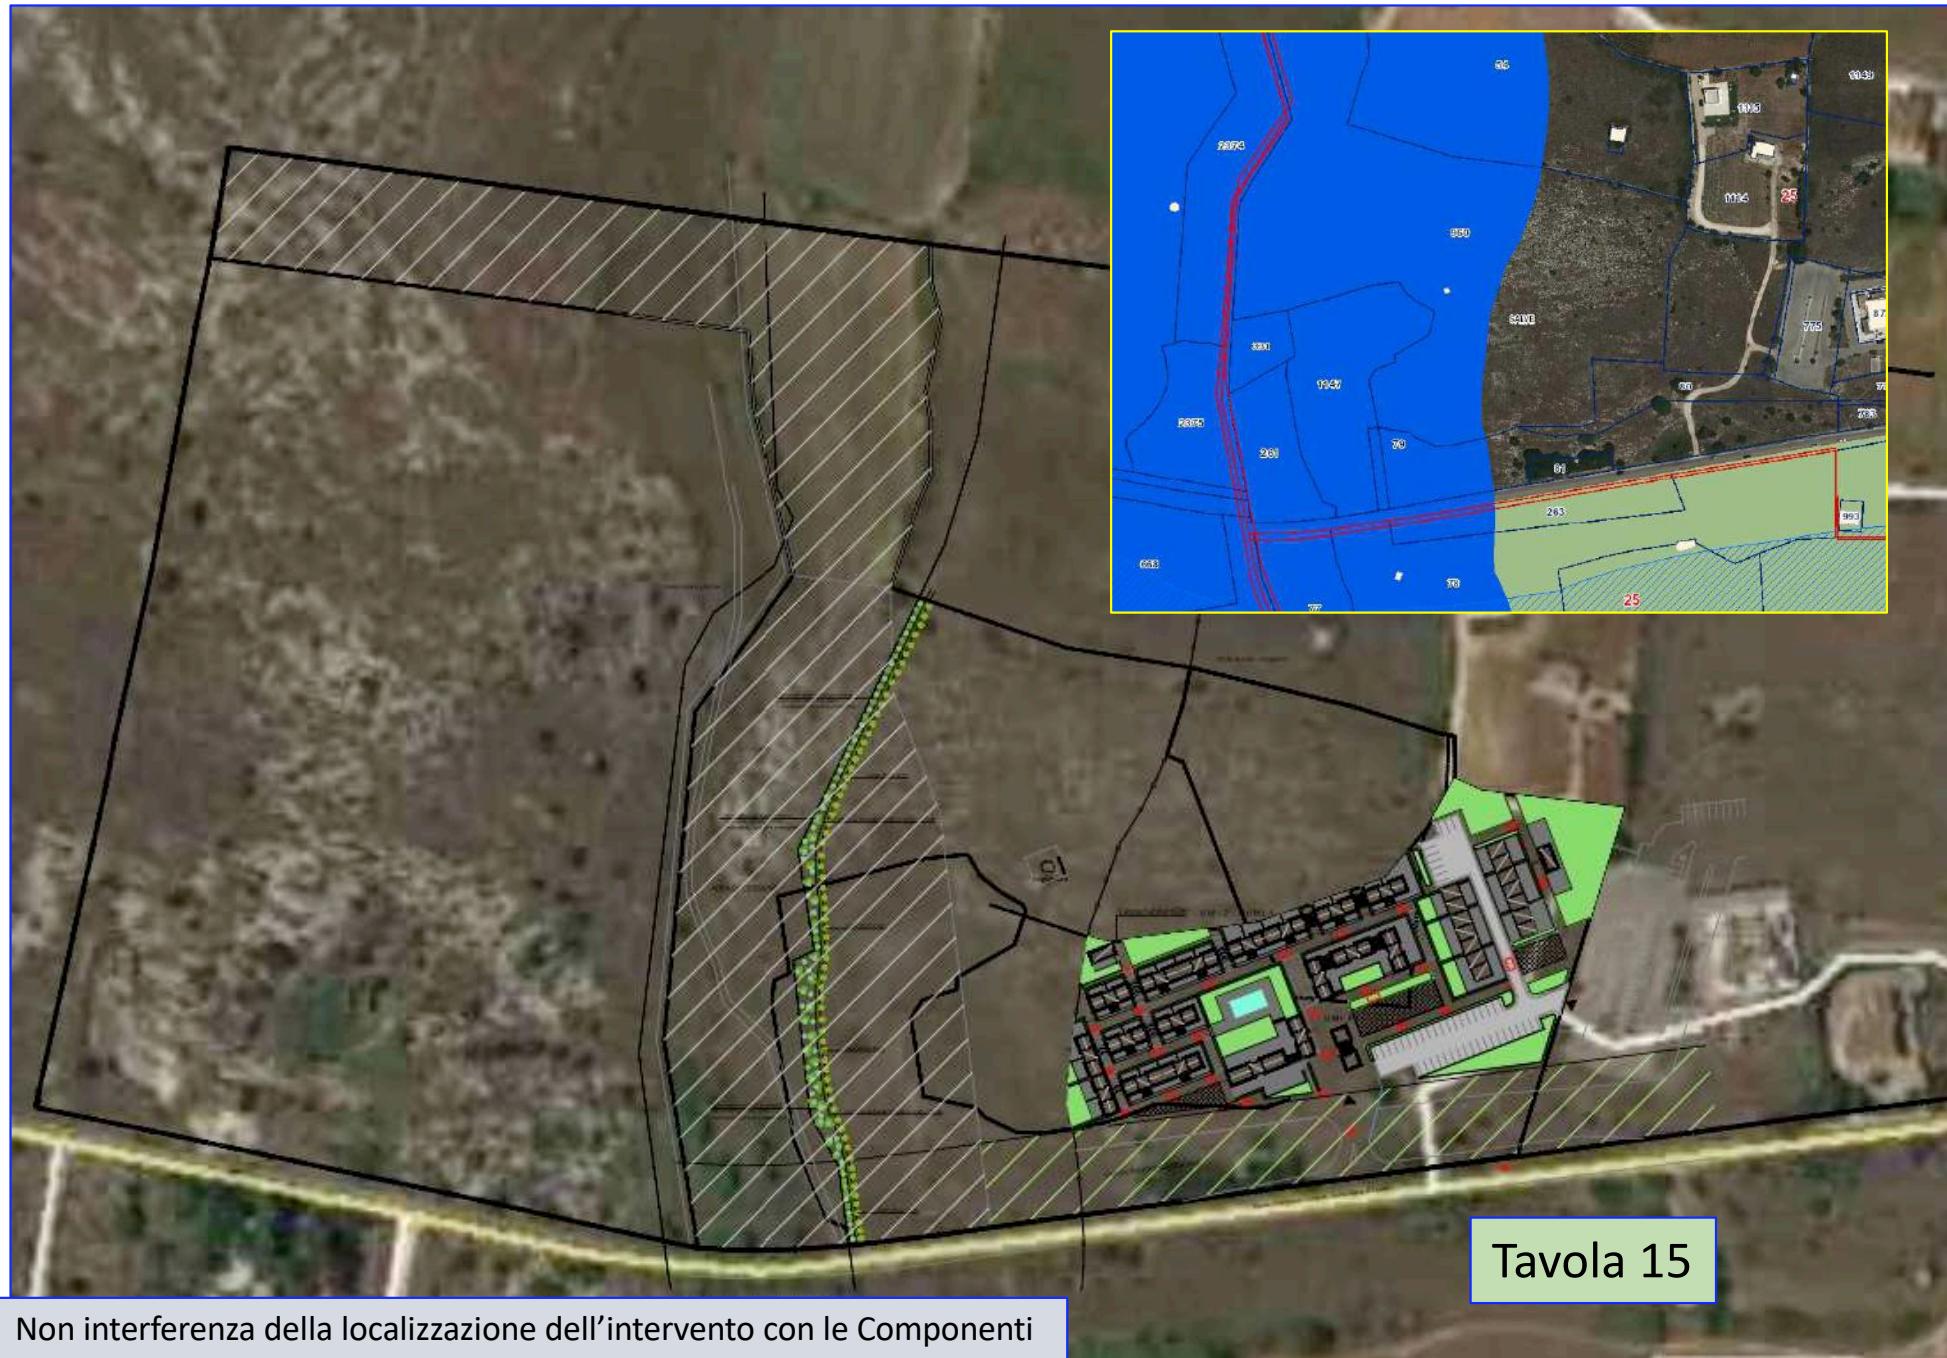
Non interferenza della localizzazione dell'intervento con le Componenti Idrologiche 6.1.2 BP «Fiumi e torrenti, acque pubbliche»

Non interferenza della localizzazione dell'intervento con le Componenti

Idrologiche 6.1.2 BP «Territori costieri»

Area di intervento oltre i 300 metri dalla linea di riva
