Comune di Salve

Piano di Lottizzazione del sub-comparto 3 Strada provinciale n. 91 Leuca-Gallipoli

Osservazioni alla nota della Regione Puglia del gennaio 2021

TAVOLE ILLUSTRATIVE

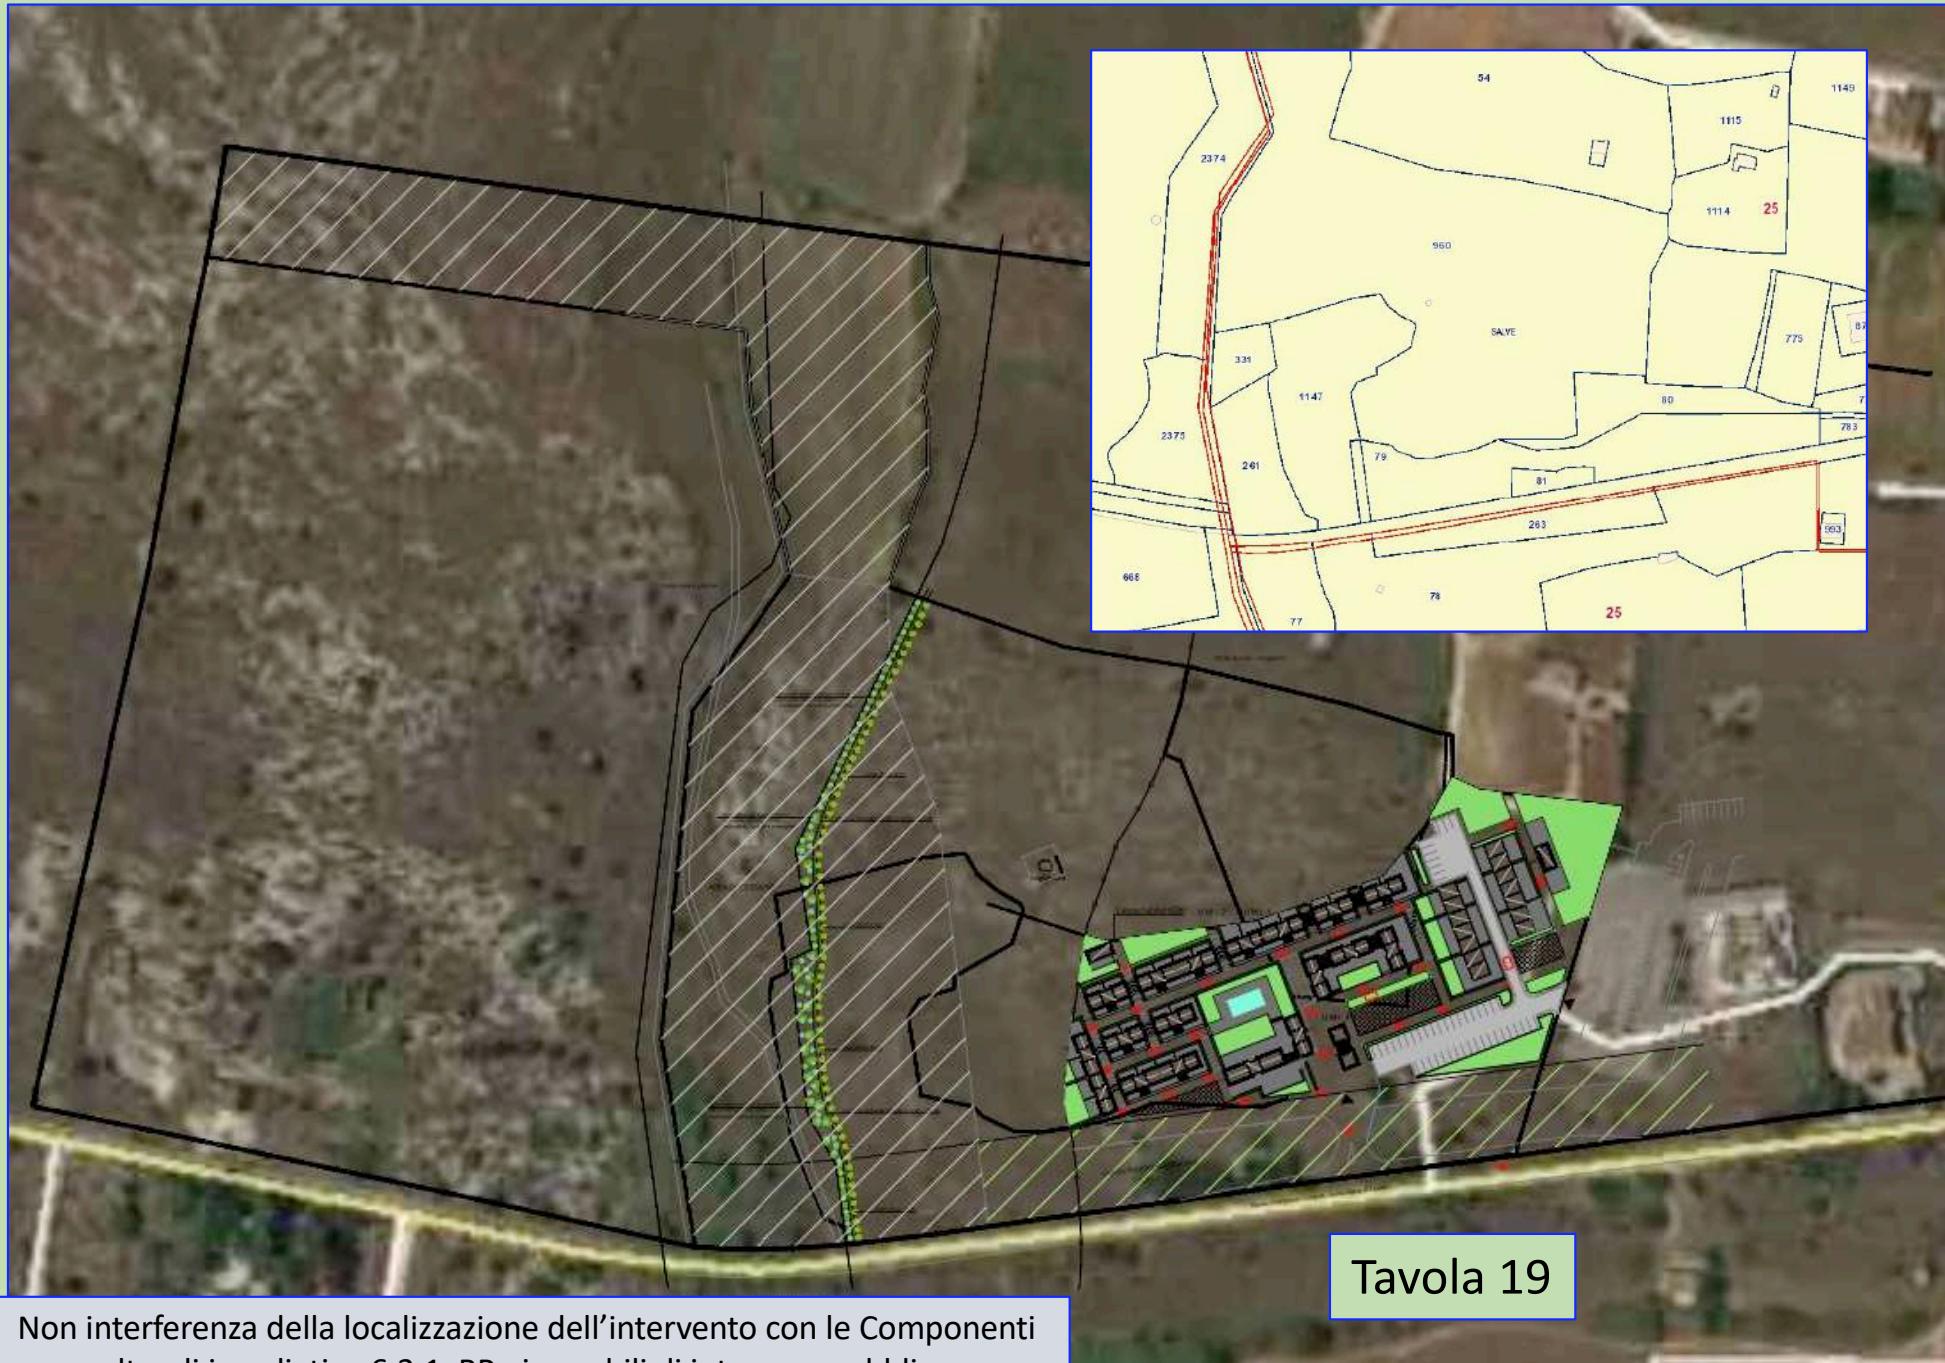
Tavola 19

Non interferenza della localizzazione dell'intervento con le Componenti culturali insediative 6.3.1 BP «immobili di interesse pubblico»

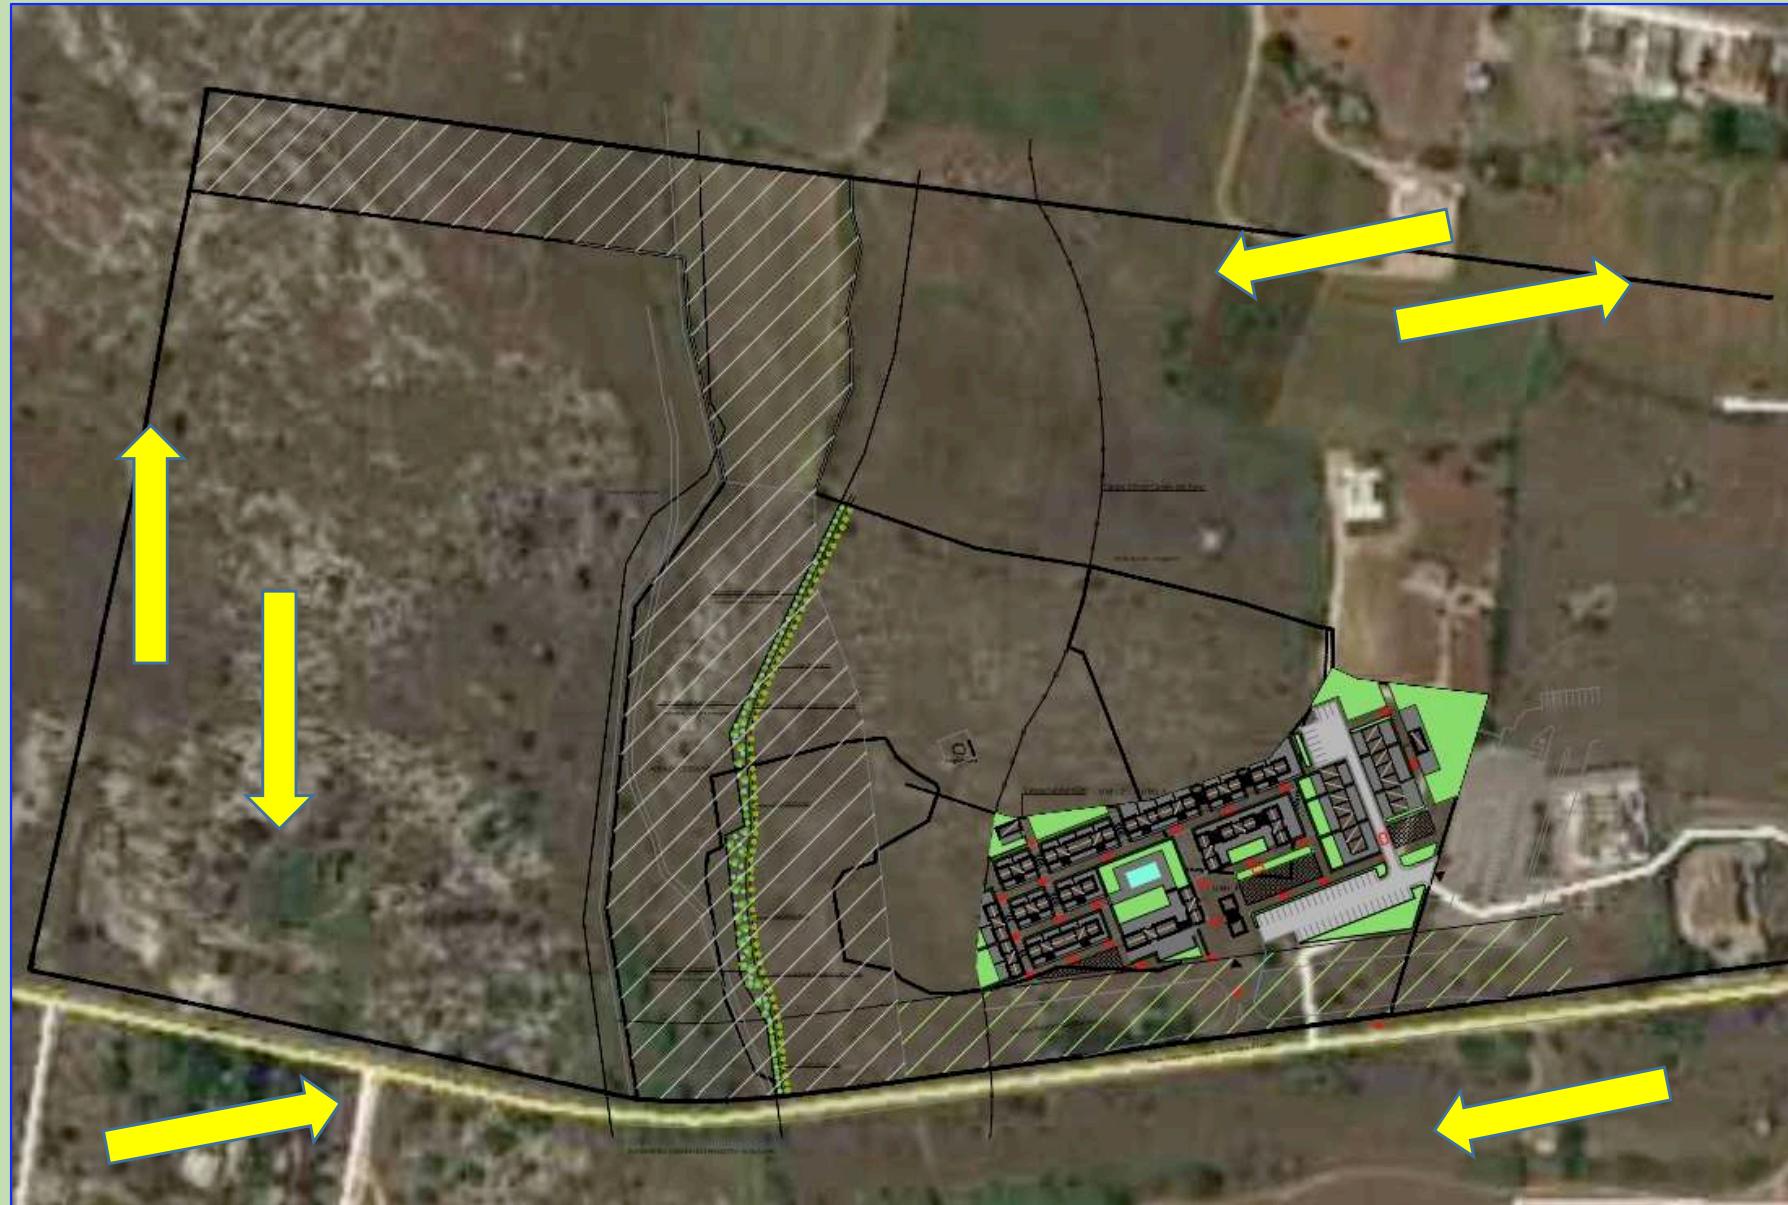
Tavola 22

L'intervento mantiene i vanchi aperti che segnano
il ritmo paesaggistico delle marine costiere ioniche

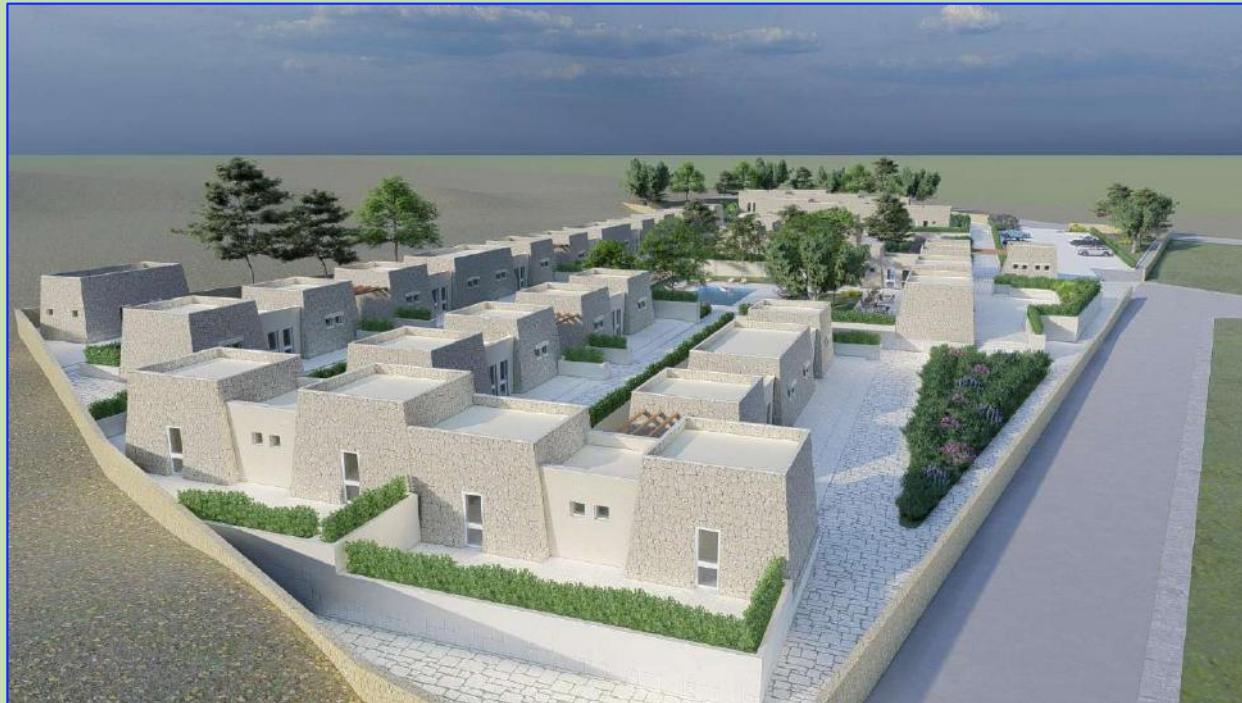
Tavola 23

L'intervento è compatibile per scelte architettoniche, soluzioni progettuali, eco sostenibilità dei materiali utilizzati e tutela delle visuali panoramiche alla dichiarazione di notevole interesse pubblico di cui alla Legge 1497 del Comune di Salve

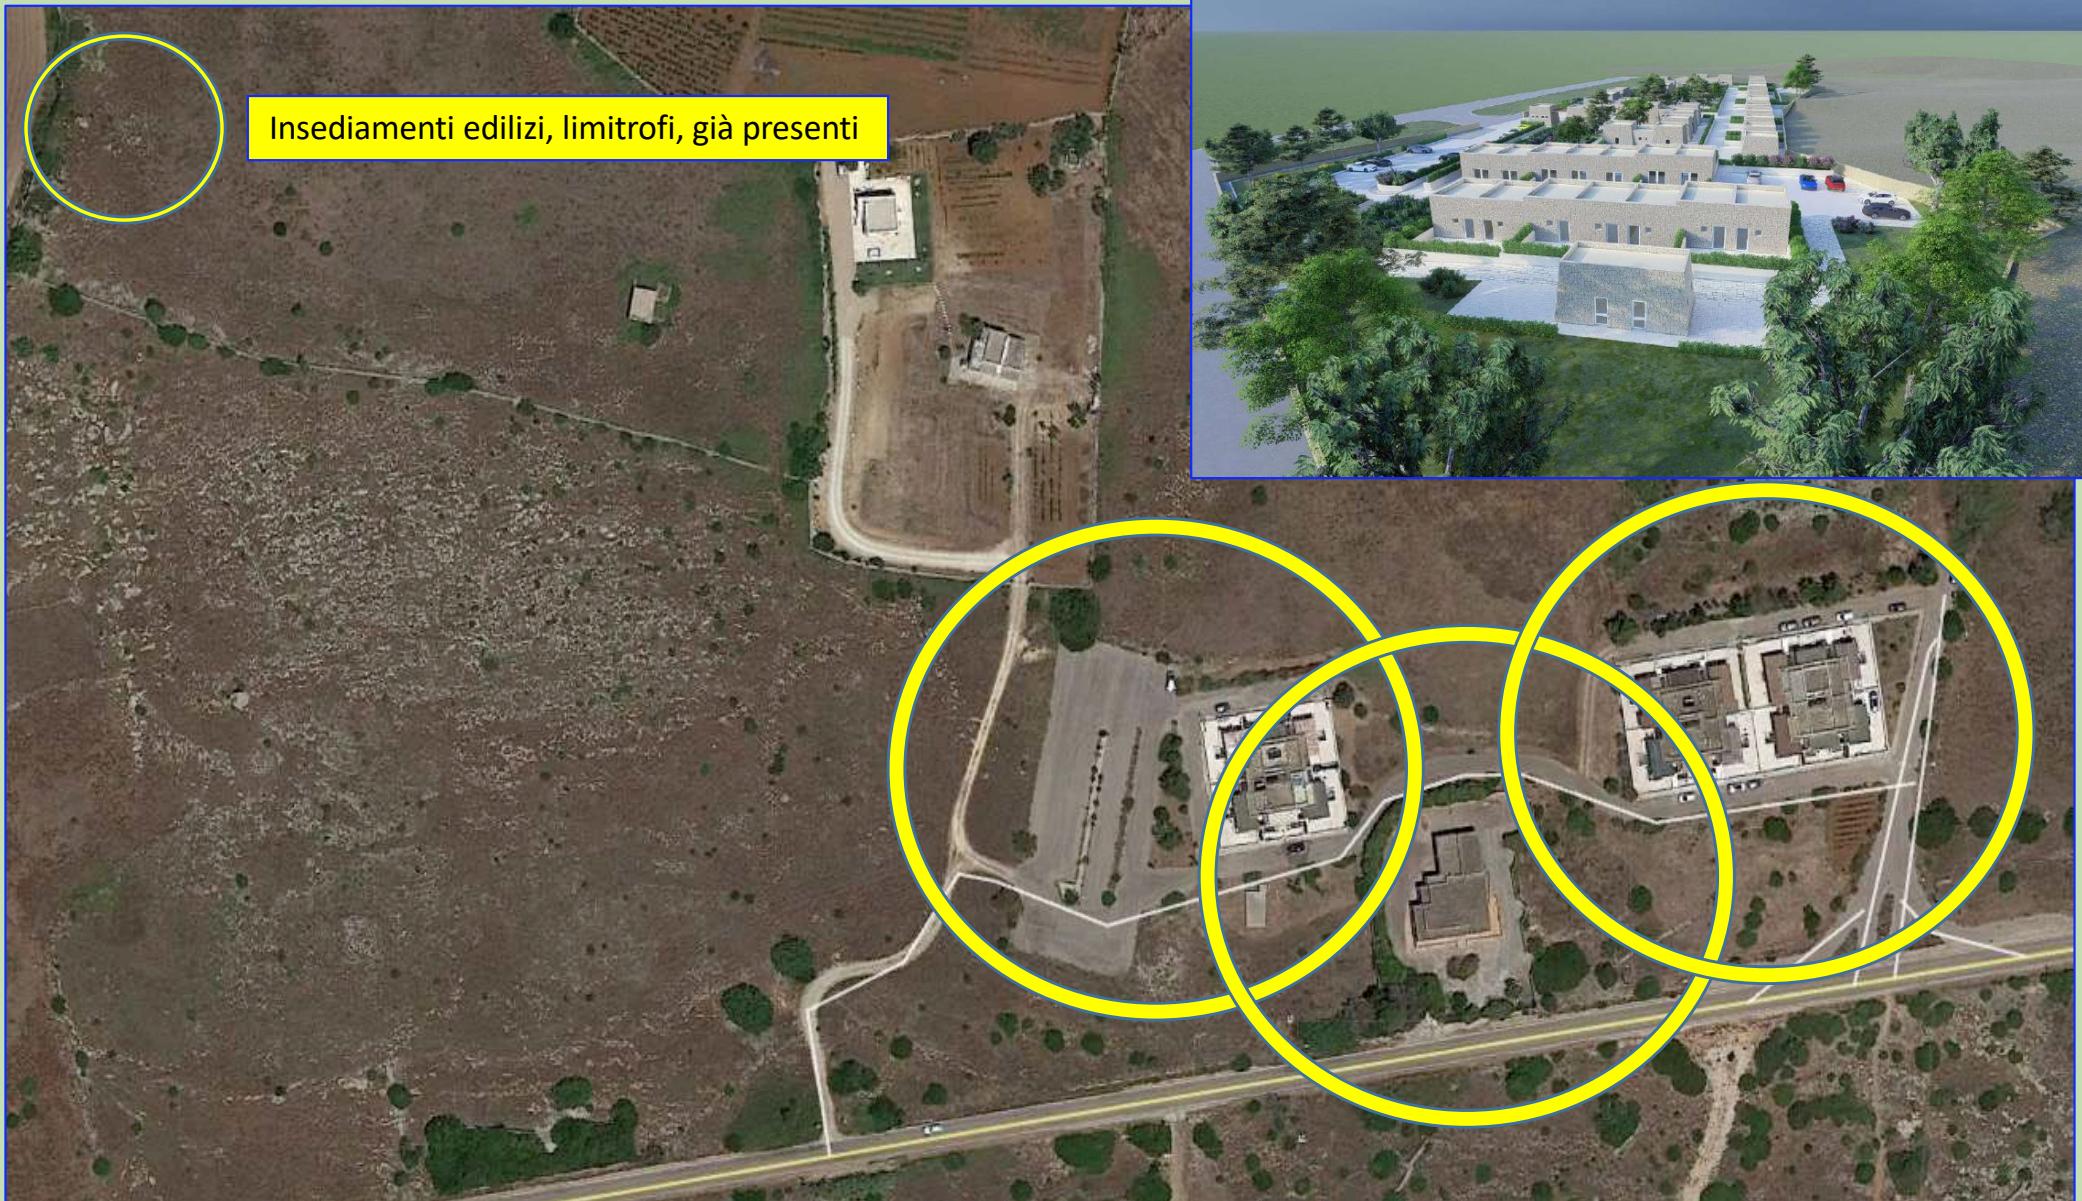
Tavola 24

L'intervento non rappresenta un «villaggio turistico» non interviene sulla pressione insediativa dei centri a sviluppo lineare lungo la costa. Si tratta quindi di un “completamento edilizio e/o della maglia territoriale”

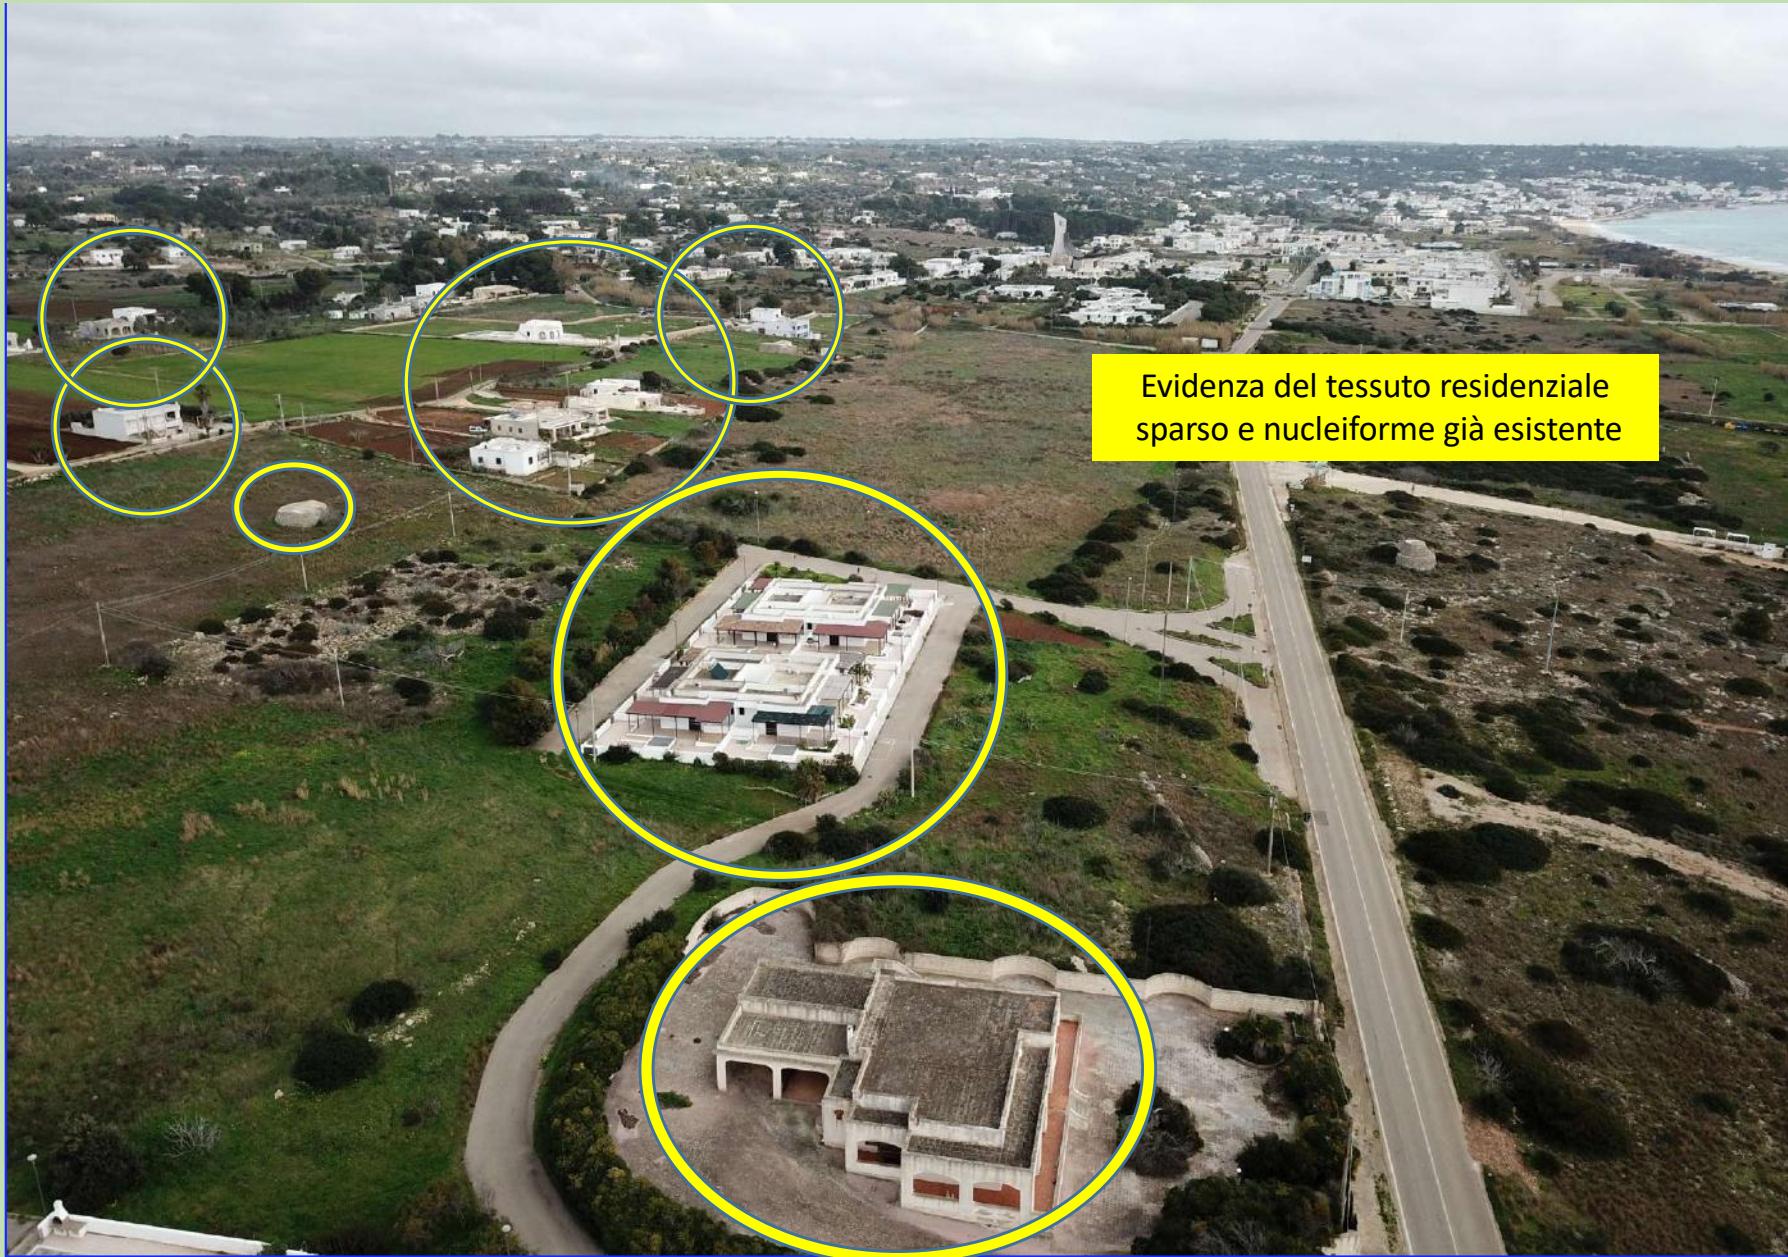
Tavola 25

L'intervento non incrementa la diffusione del tessuto residenziale sparso e nucleiforme. Si ribadisce che l'intervento costituisce quindi un "completamento edilizio e/o della maglia territoriale"

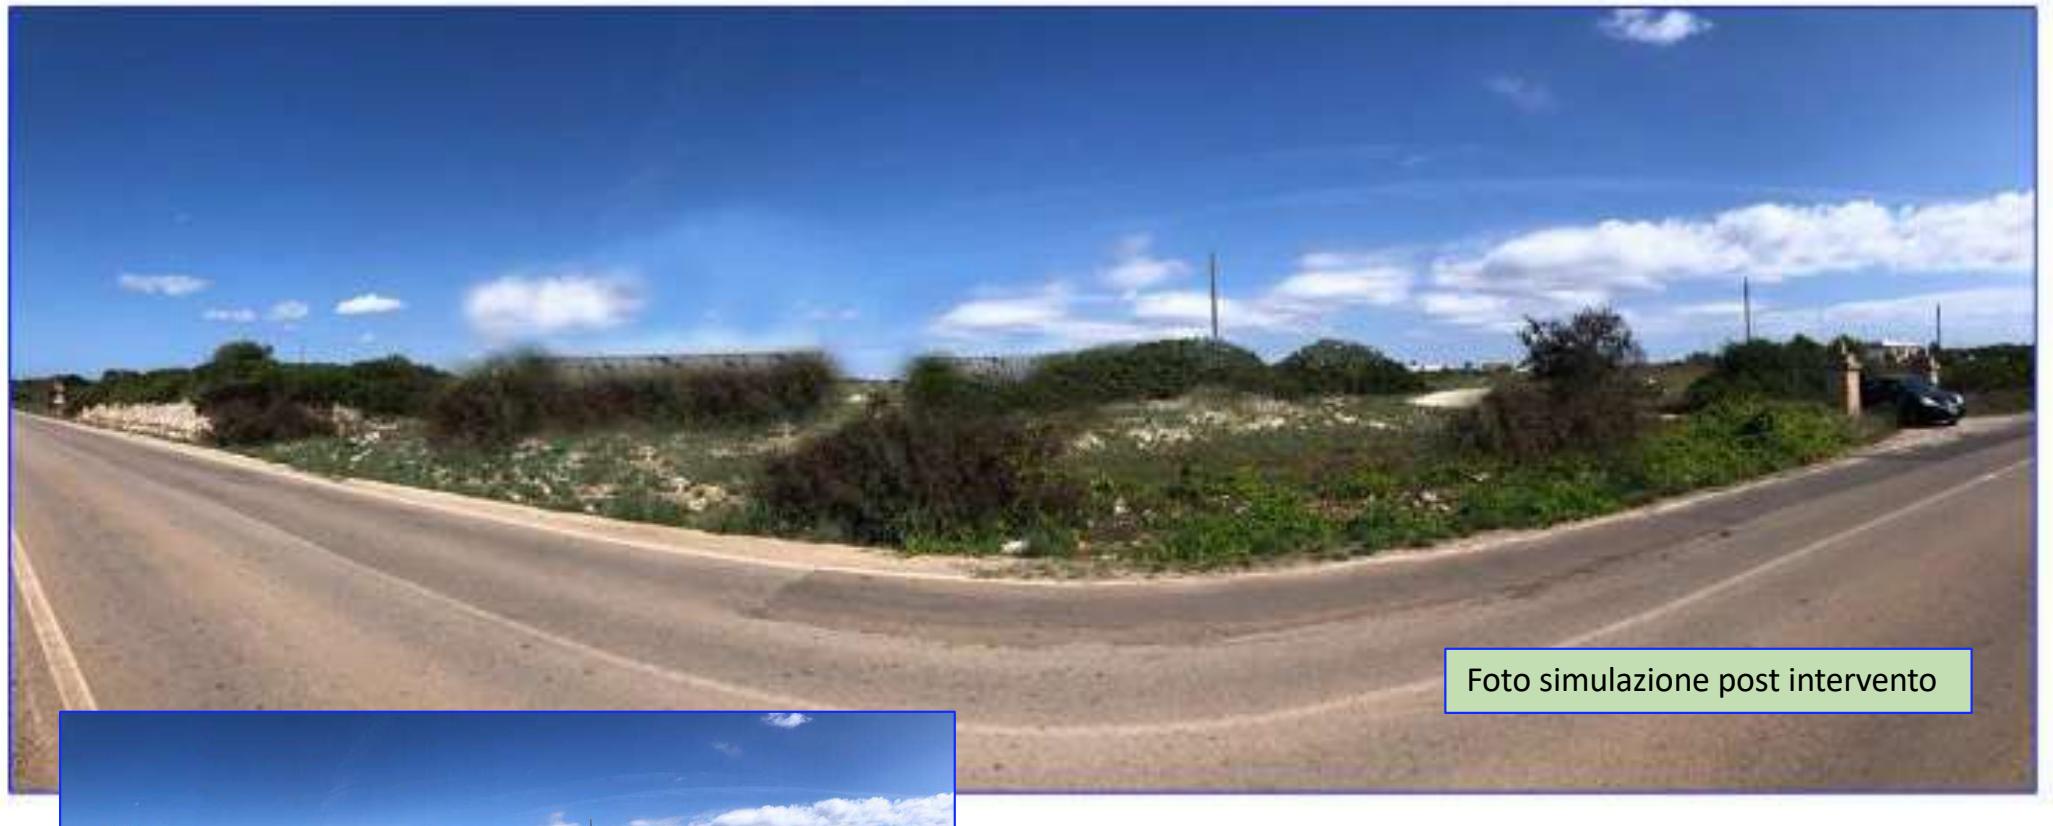
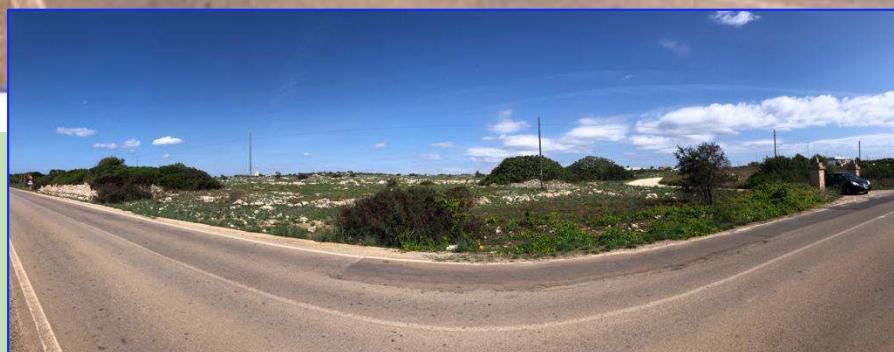
Foto simulazione della conservazione delle visuali panoramiche

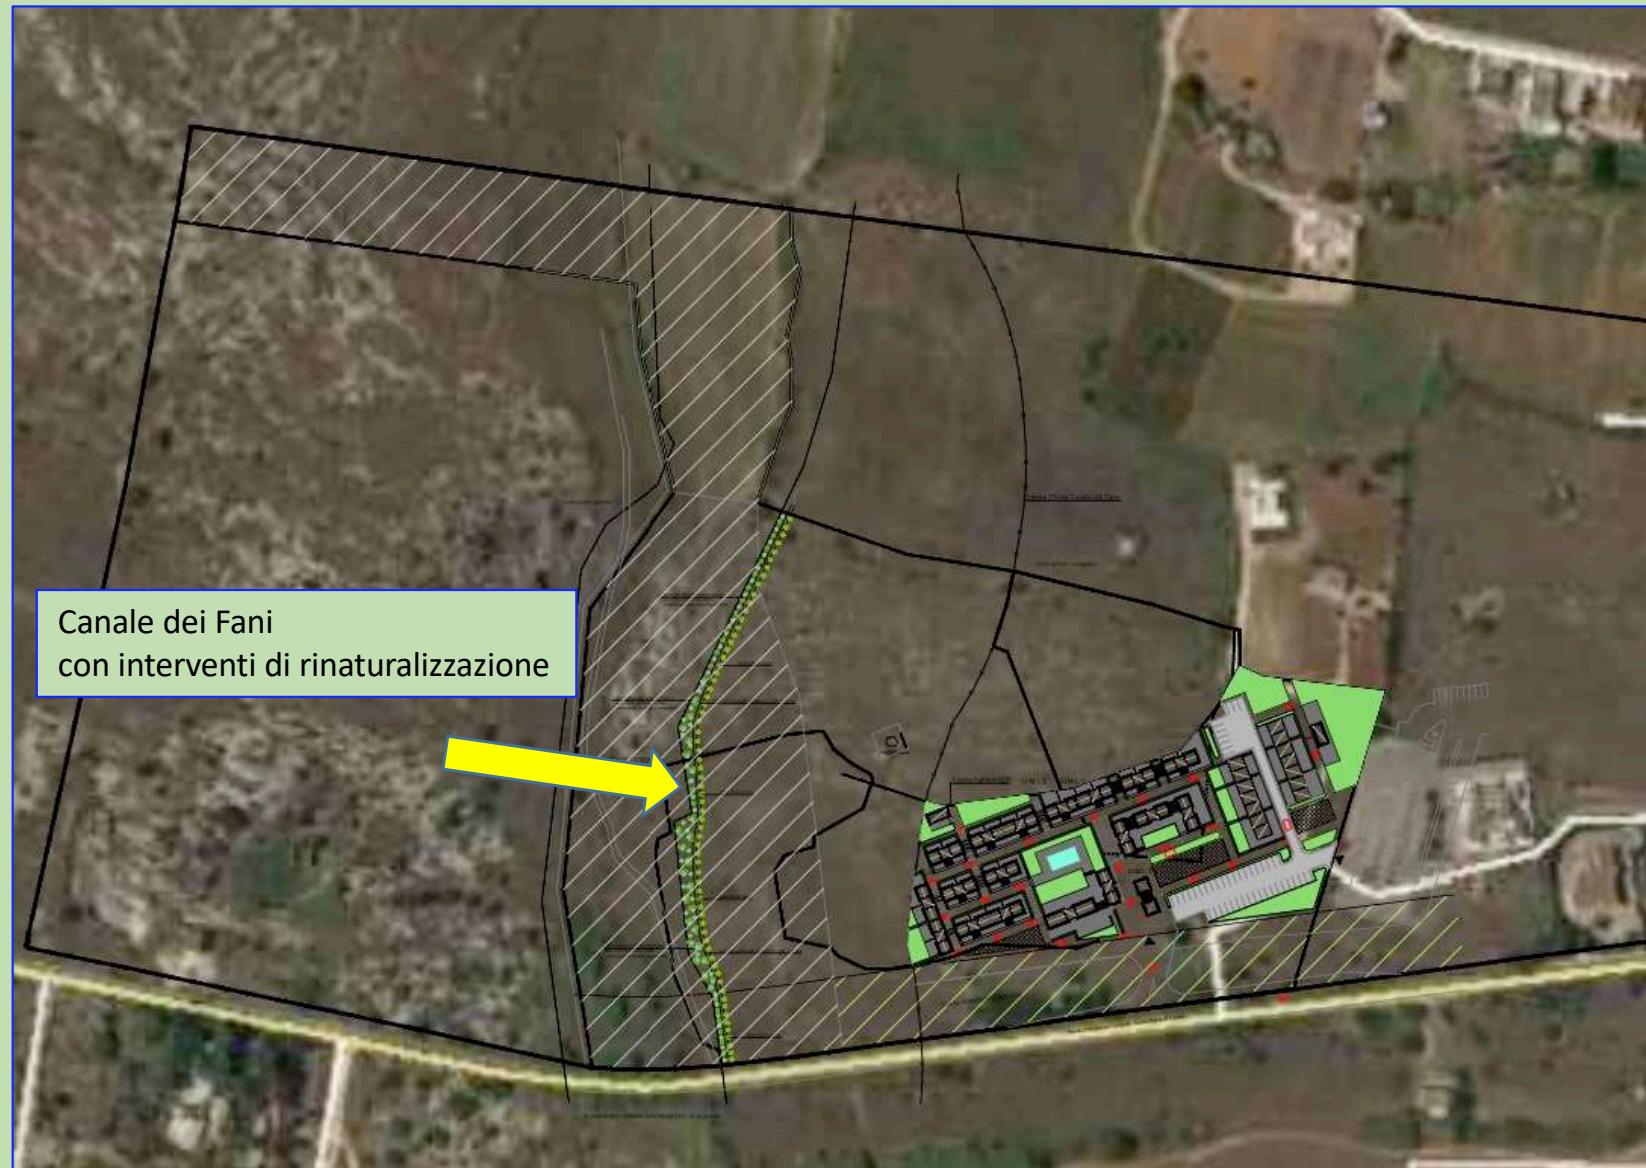
Realizzazione di interventi di rinaturalizzazione da realizzare

- 1. Messa a dimora, di essenze erbacee, arbustive e arboree costituenti i vari strati vegetazionali dell'area naturale «canale del Fano»**
- 2. Attività di ripopolamento dell'avifauna e delle specie animali tipiche del territorio, attraverso la messa a dimora di essenze che favoriscono il loro nutrimento e il loro stazionamento e/o nidificazione**

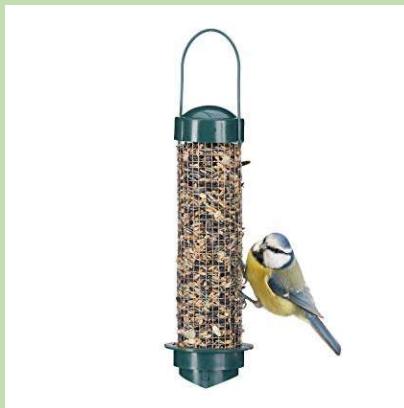
Mangiatoia per uccelli

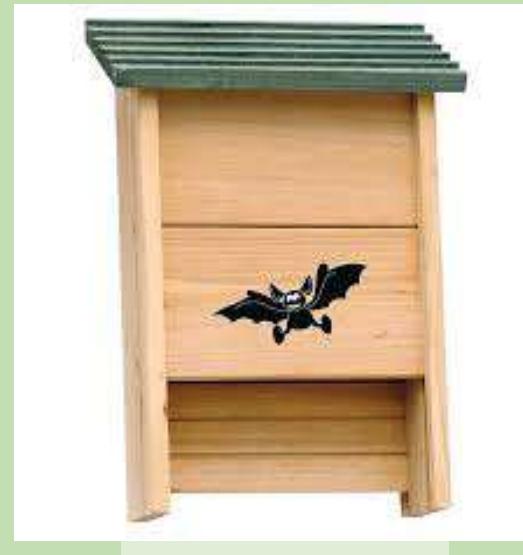
Nido per chiropteri

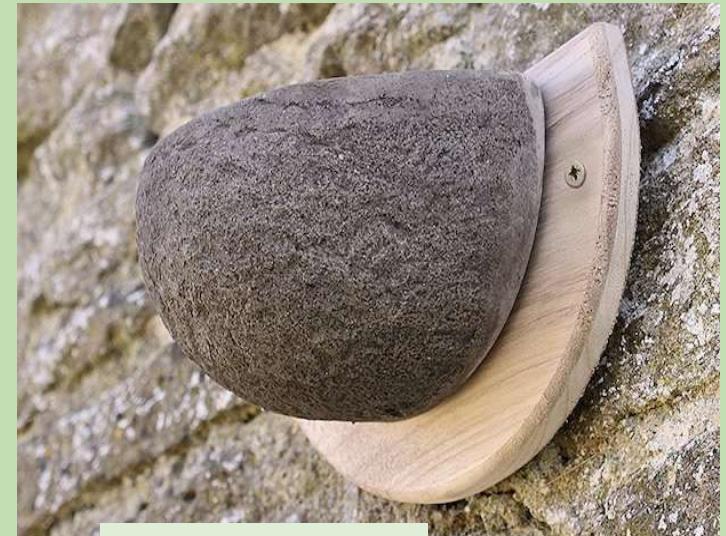
Nido per rondini

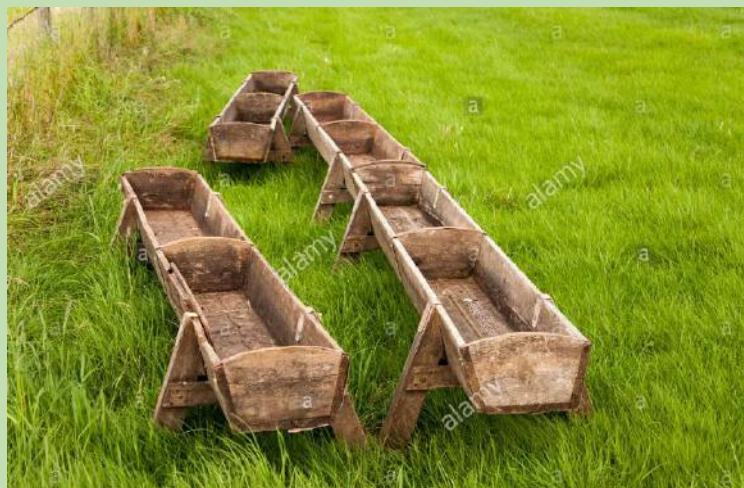
Abbeveratoio per fauna selvatica

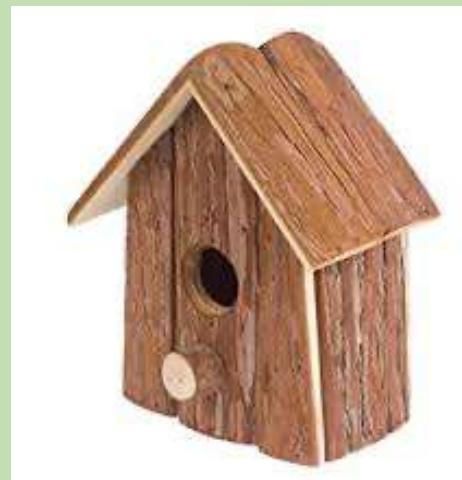
Casetta per uccelli

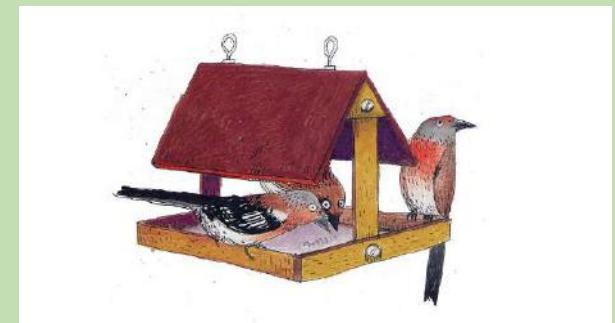
Mangiatoia per uccelli
