Città di
CASTRIGNANO DEL CAPO
Provincia di Lecce

PIANO URBANO PER LA MOBILITÀ SOSTENIBILE PUMS

TAV A1.2

INCIDENTALITÀ
ANALISI DELL'OFFERTA

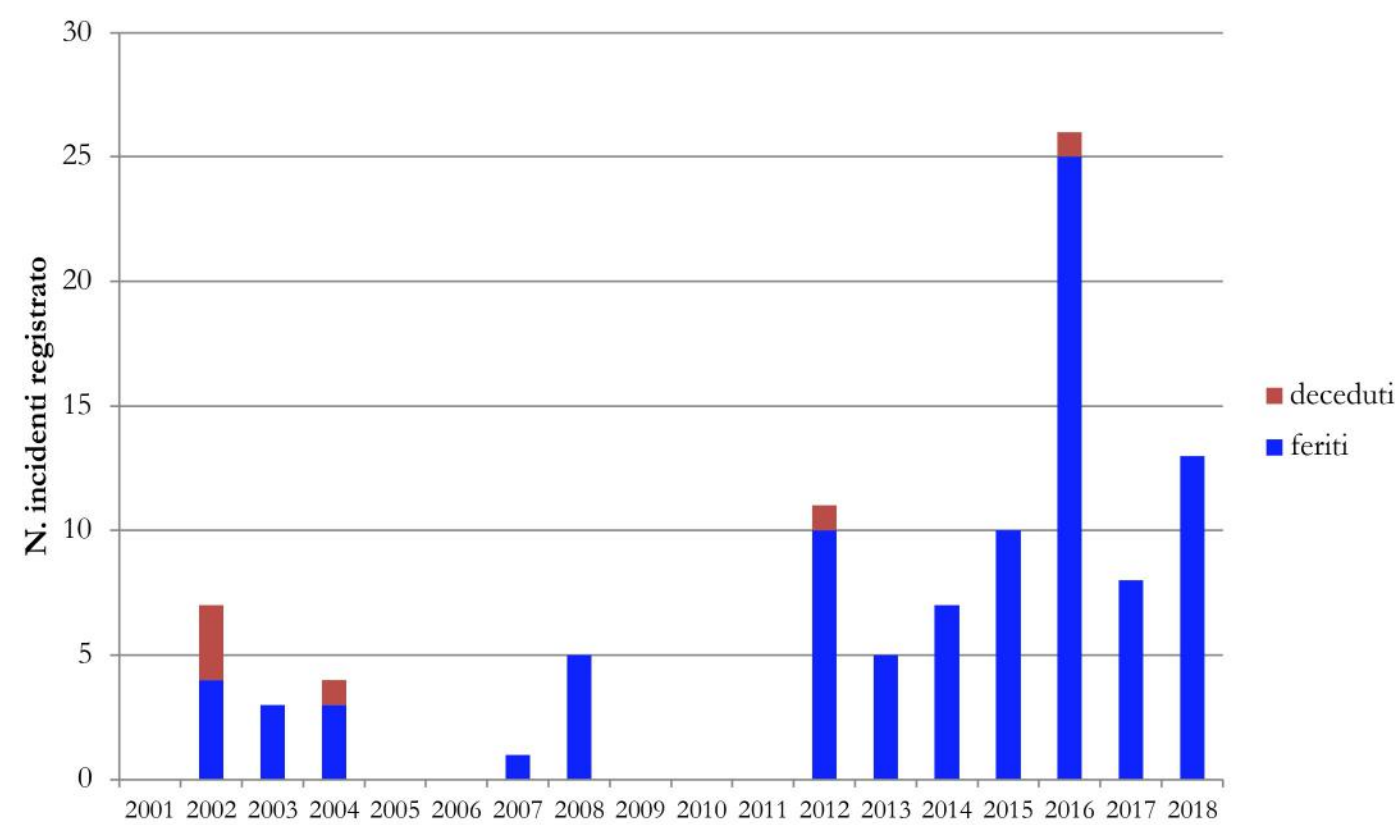
Numero totale di incidenti registrato

I dati sull'incidentalità qui presentati sono frutto delle indagini CREMSS (Centro Regionale di Monitoraggio per la Sicurezza Stradale) prima e ASSET (Agenzia Regionale Strategica per lo Sviluppo Ecosostenibile del Territorio) poi. Il significativo aumento dei casi segnalato a partire dal 2012 è dovuto all'efficacia del metodo di monitoraggio.

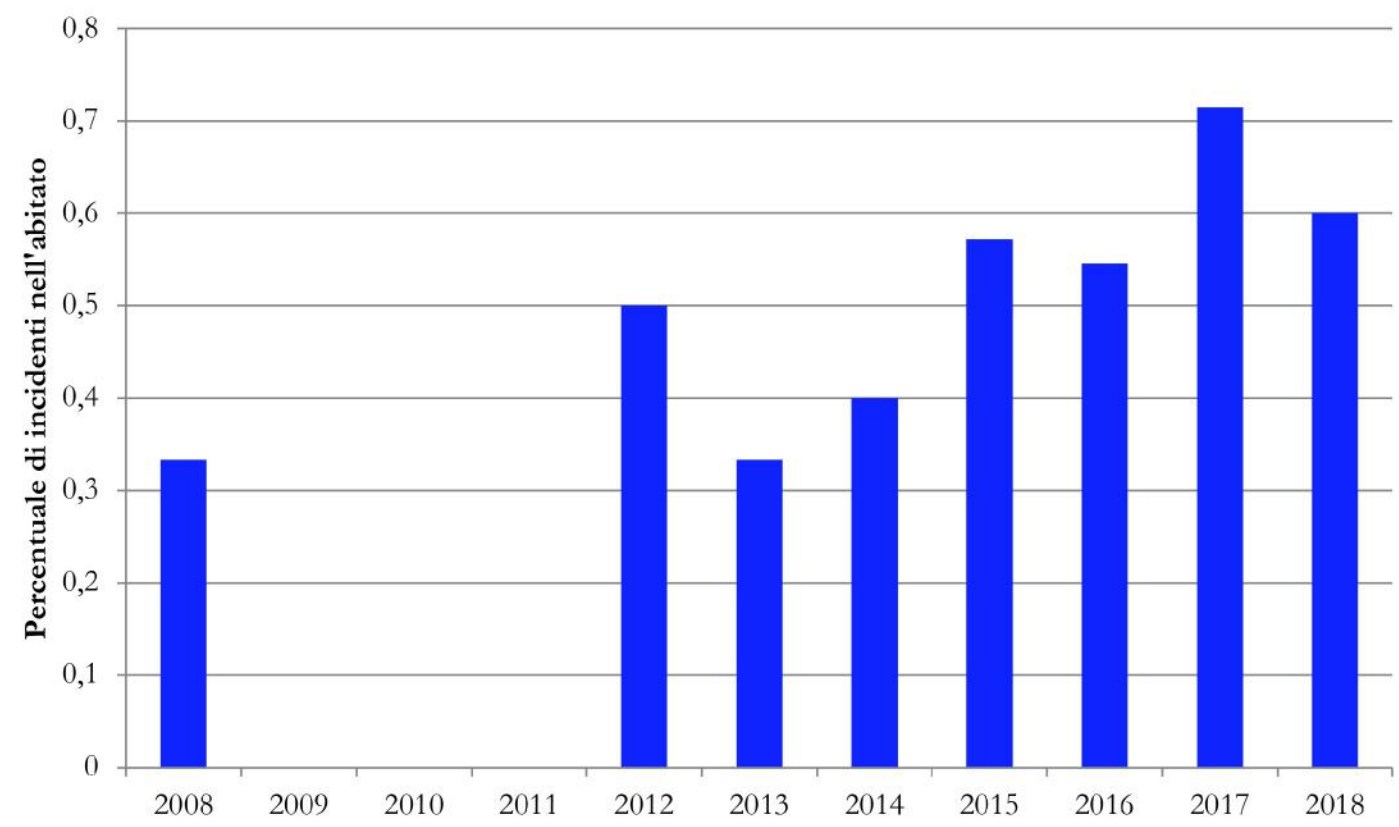
Percentuale di incidenti registrati nell'abitato

È da segnalare che gli incidenti all'interno dell'abitato, pur in misura leggera, prevalgono sul totale. A fronte di un numero minore, nella zona extraurbana si riscontrano tuttavia un maggior numero di incidenti con maggiore gravità del danno, ovvero con feriti o deceduti, come si vede nelle planimetrie in tavola.

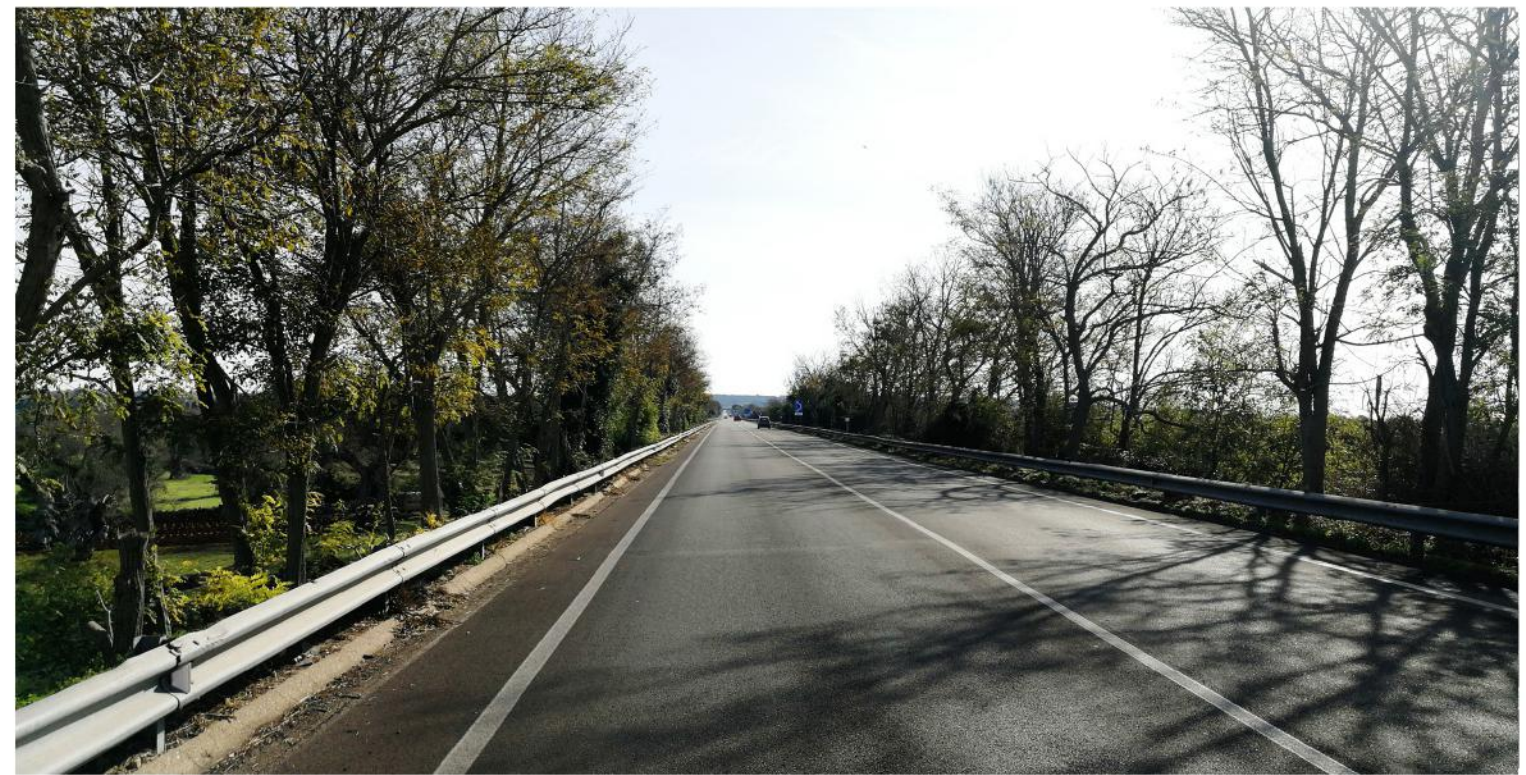
FOTO 1: SS274 | SCONTRO FRONTALE - LATERALE | 3 FERITI

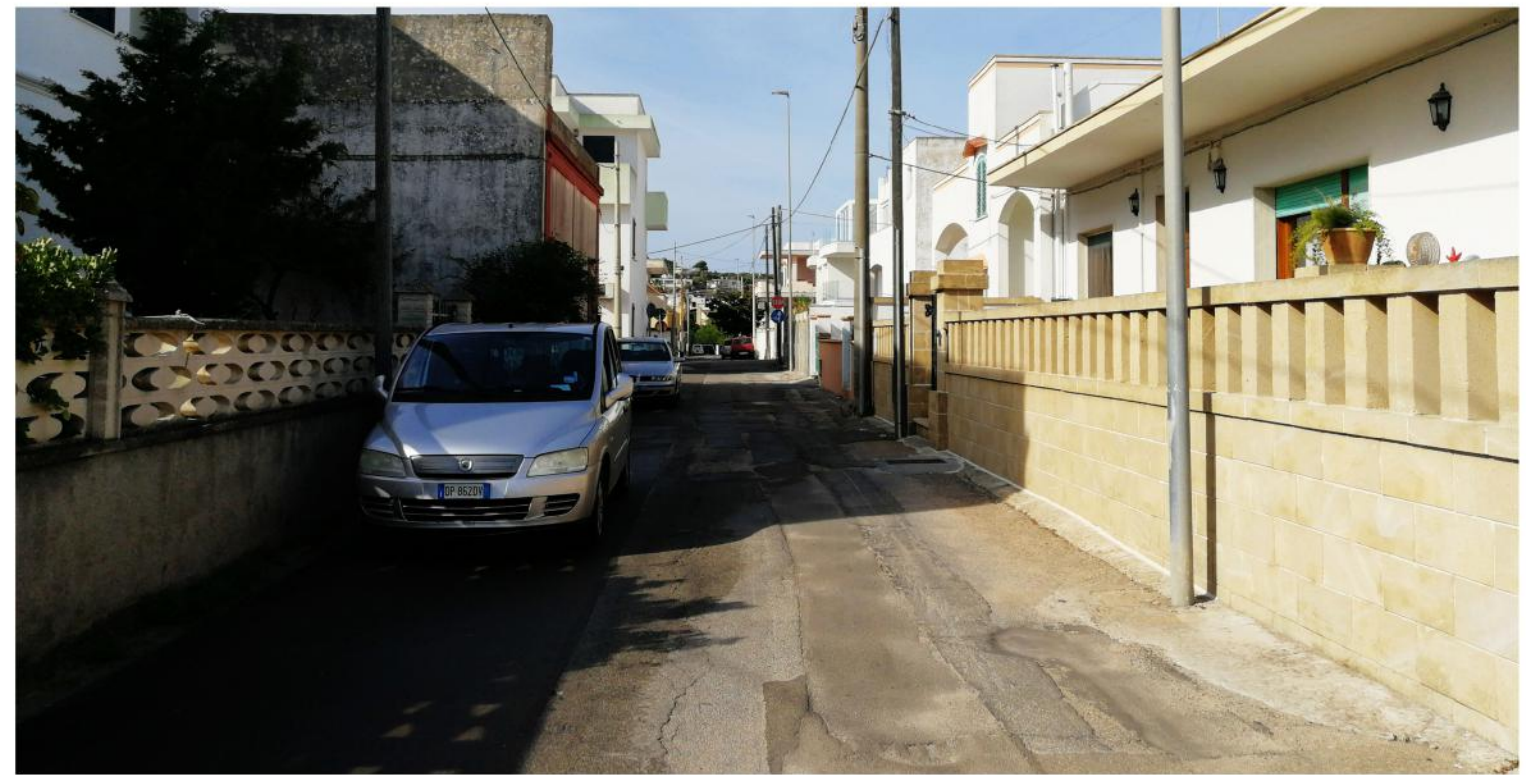
FOTO 2: RACCORDO SS274 | SCONTRO FRONTALE | 5 FERITI

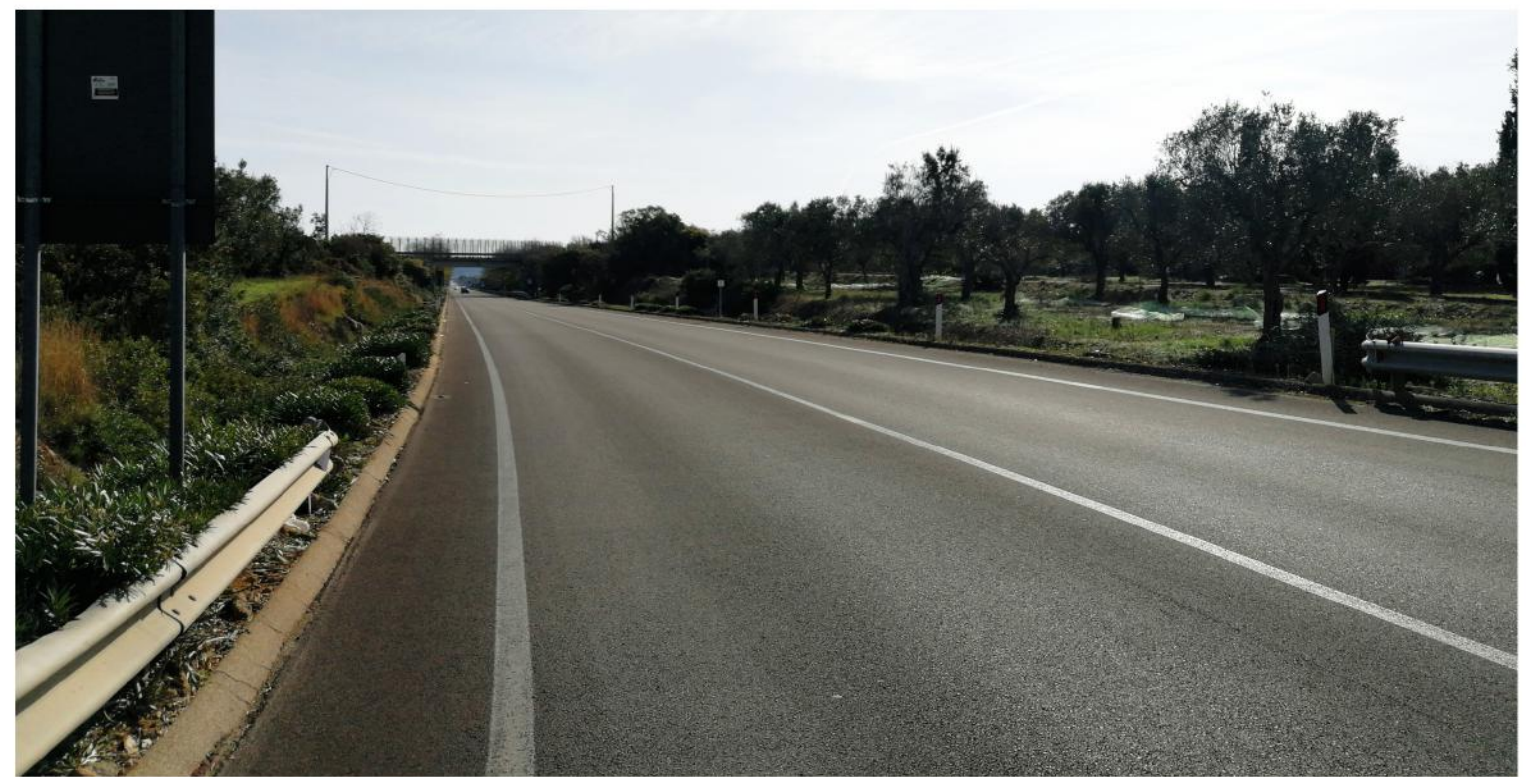
FOTO 3: VIA VOLTURNO | SCONTRO FRONTALE - LATERALE | 2 FERITI

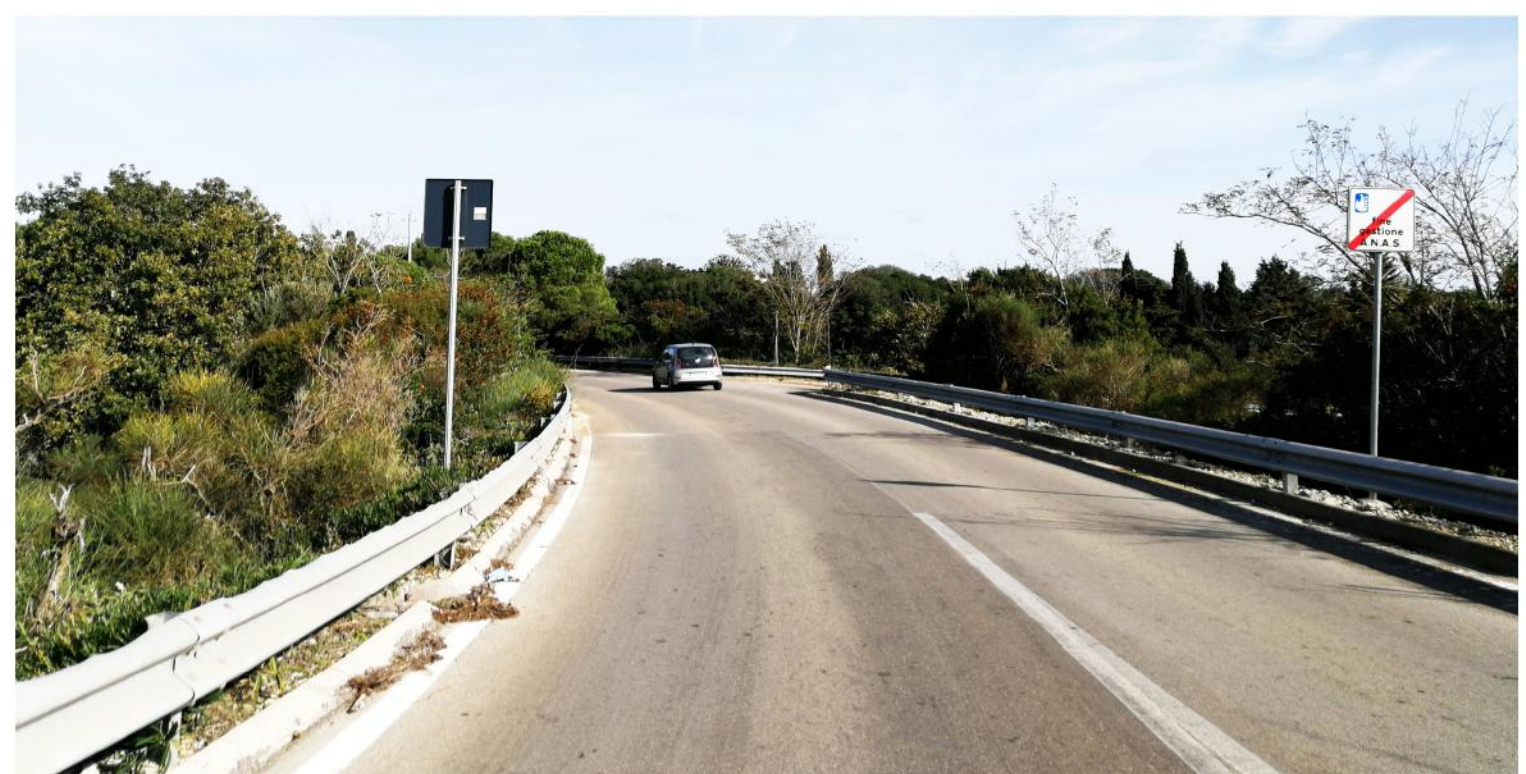
FOTO 4: VIA QUINTO ENNIO | SCONTRO FRONTALE | 3 FERITI

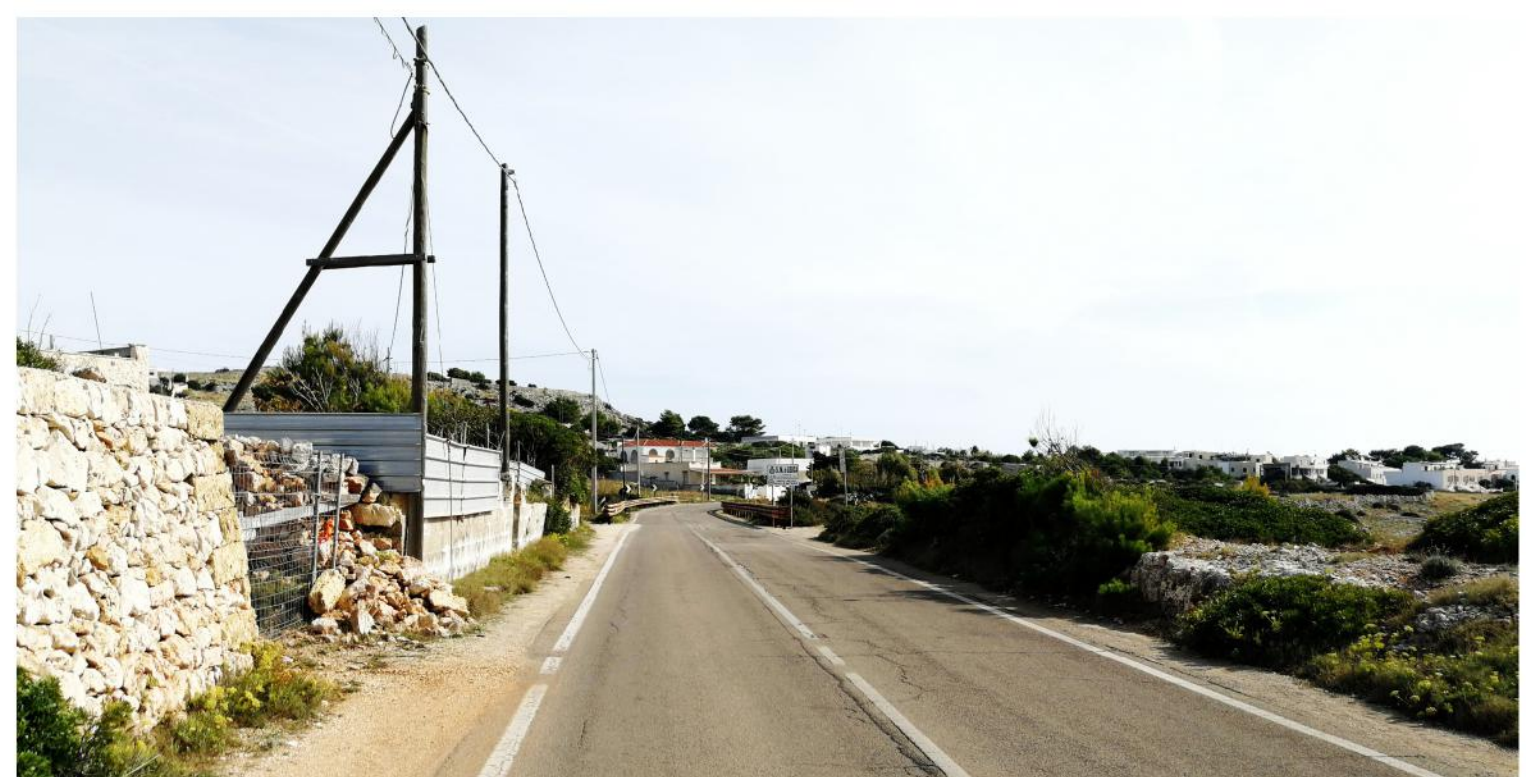
FOTO 5: SP215 | SCONTRO FRONTALE - LATERALE | 2 FERITI
